PODKLADNÍ VRSTVY A PODLOŽÍ VOZOVEK

System kontrolly objednatele na stavbách ŘSD ČR

ŘEDITELSTVÍ SILNIC A DÁLNIC ČR

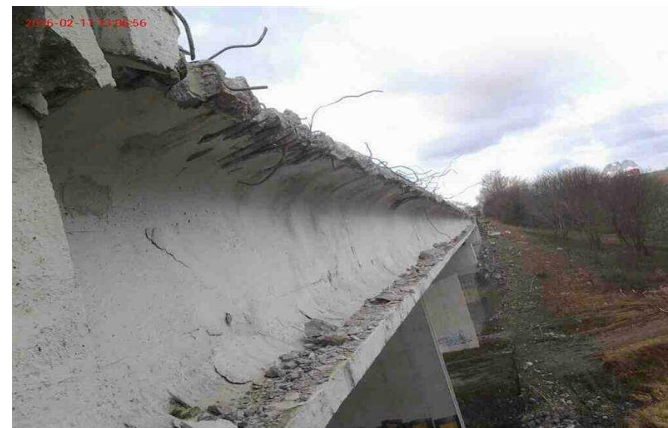
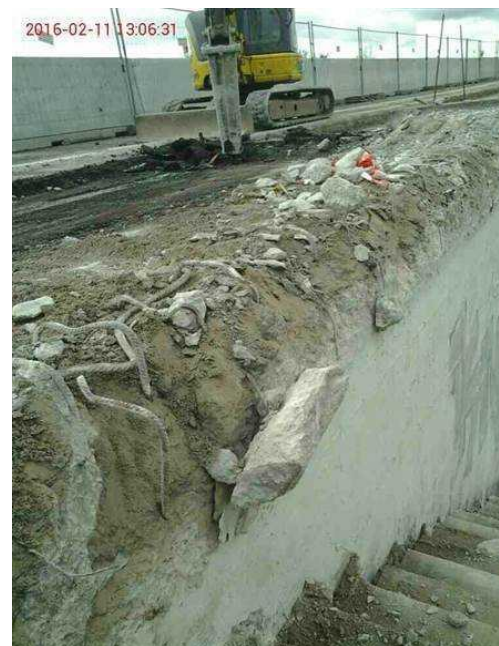
Stavba	D1	Stančení OD	136.200
Usek	18	Stančení DO	0.000
Stavební objekt		Kategorie zjištěných neshod	neshoda
Konstrukční celek	Rímsa	Datum	11.2.2016
Typ záznamu	bežná kontrola	Kdo pořídil	Dana Legut
Fáze výstavby	Demolice levé strany levého mostu		
Použitá technologie	Těžký bagr, bourací kladivo		
Druh kontroly	Shoda s TePř. RDS		
Druh materiálu	ZB, ocel		
Kontrolovaná vlastnost	Demoliční práce		
Specifikace	<p>Demolice levé strany mostu pro provizorní rozšíření SO 202 - SO 172.2.2 :</p> <ul style="list-style-type: none"> - PDPS, RDS, TePř - dokumentace specifikuje provádění prací šetrným odbouráním popř. s užitím lehké mechanizace. - Realita na stavbě - práce prováděny 22t těžkým bagrem s těžkým bouracím kladivem <p>Důsledkem toho došlo ke značnému porušení (dle vyjádření diagnostika až 21%) celkové plochy krajního nosníku.</p> <p>Dle RDS tento nosník má zůstat a má sloužit pro provedení rozšíření jízdních pásu dle objektů 172.2.2.</p> <p>Zástupce ÚKKS požaduje :</p> <ul style="list-style-type: none"> - provést diagnostiku porušených nosníků - na základě toho předložit vyjádření projektanta RDS - předložit posouzení autorského dozoru RDS <p>Závěr: Ze strany Zhotovitele došlo k velmi hrubému porušení technologické kázně.</p>

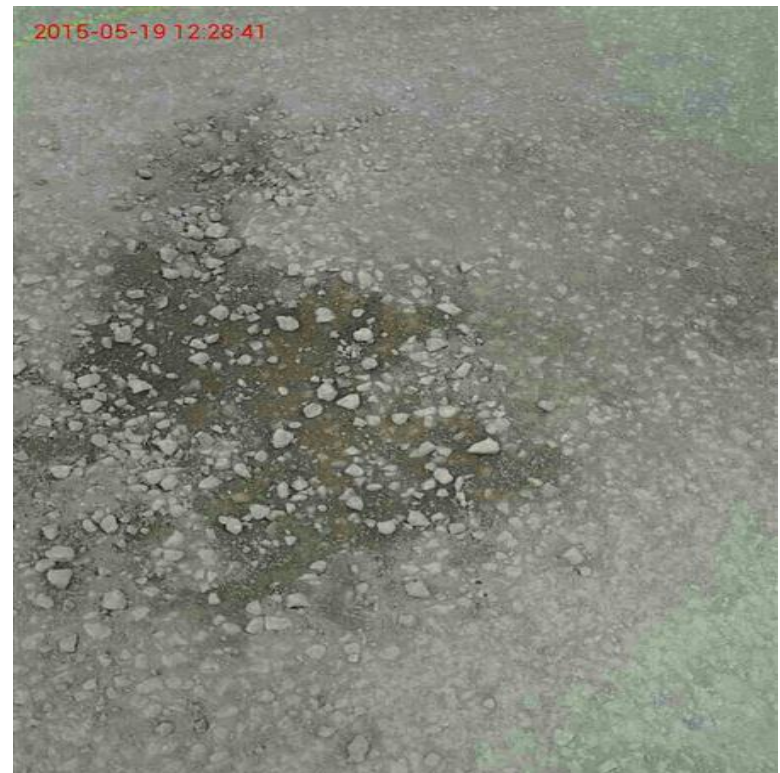
1.Nehomogenita vrstvy

- Nevhodná křivka zrnitosti kameniva
- Porucha v celé šíři vozovky, kompletní výměna

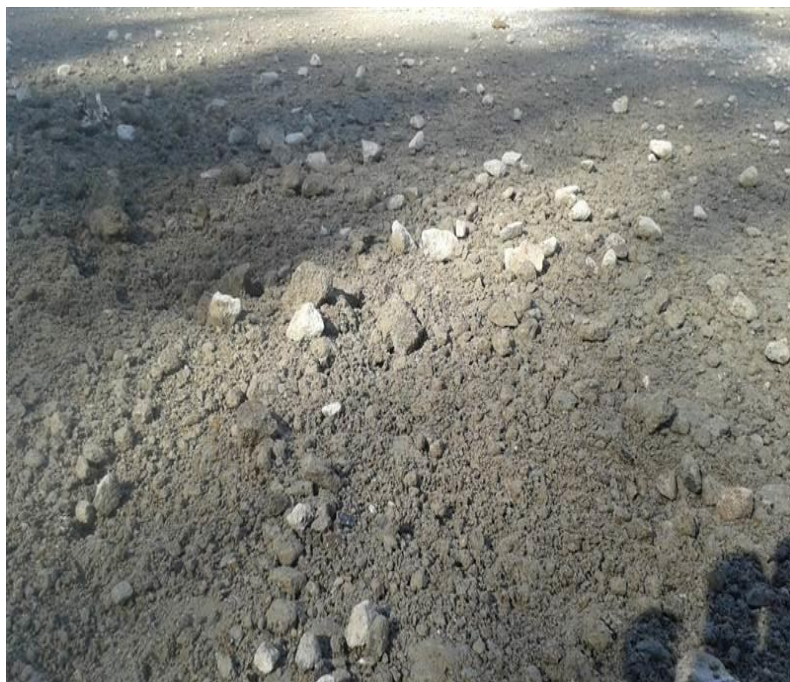
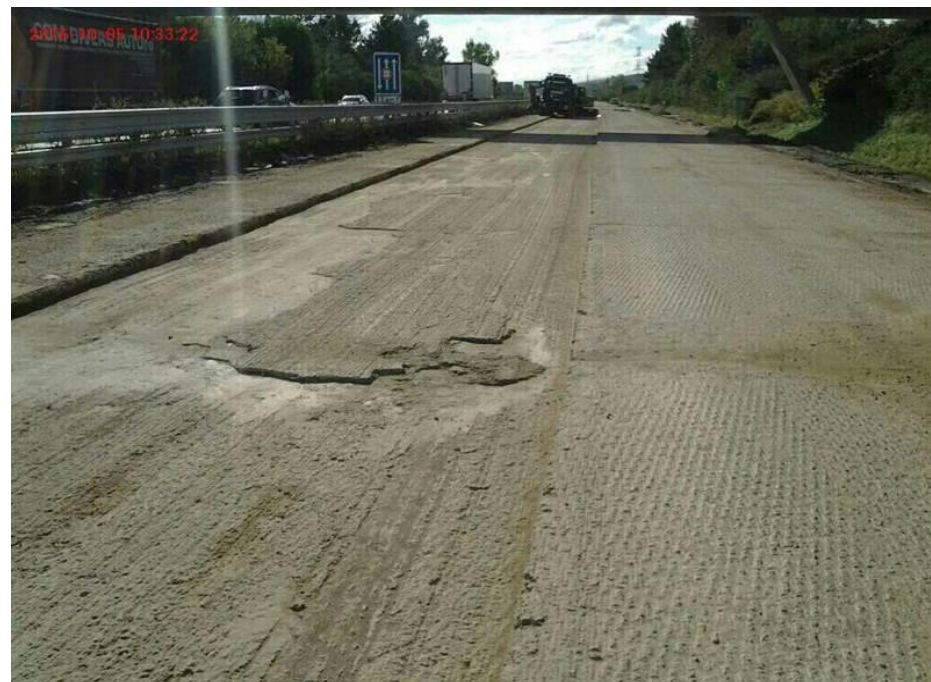
2. Lokální porušení vrstvy – vrstva SC 8/10

Lokální porušení vrstvy např. provozem, bouracími pracemi (při odstranění CBK), lokální nehomogenita

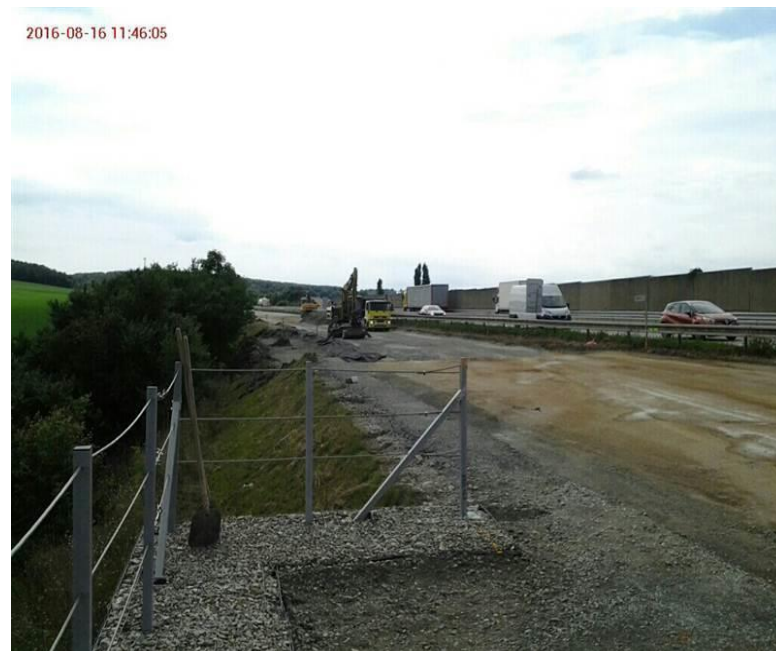
4. Porušení vrstvy vlivem nestabilního podloží, rýha napříč výškou násypu - Sanace aktivní zóny
