# PODKLADNÍ VRSTVY A PODLOŽÍ VOZOVEK

## Neúnosné podkladní vrstvy a aktivní zóny

Ing. Pavel Ševčík, EXACT ING, s.r.o.

# Stanovení příčin poruch asfaltové vozovky na silnici II/464

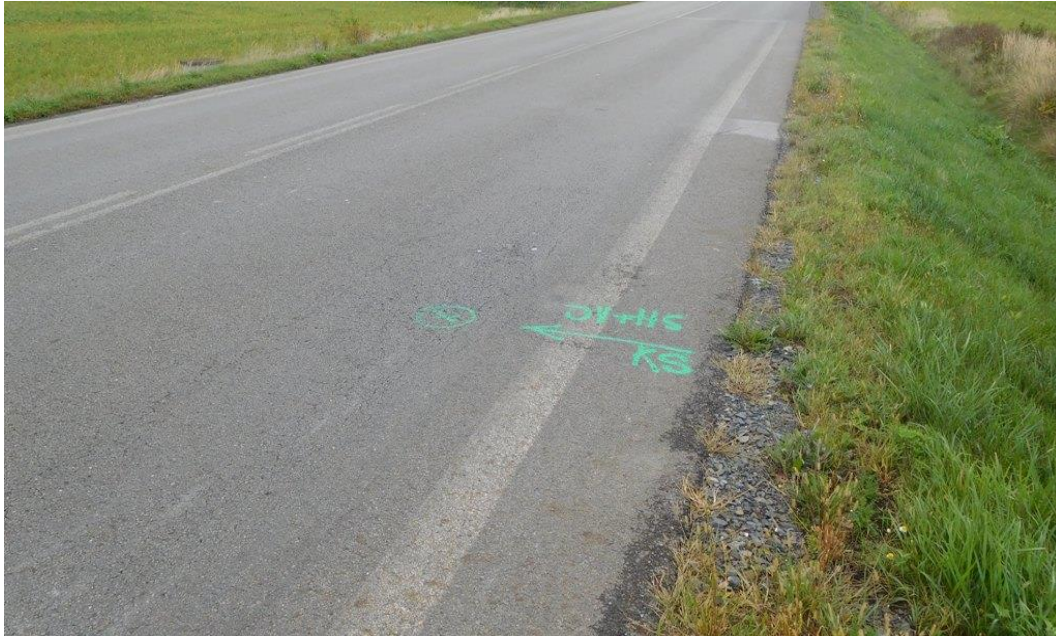
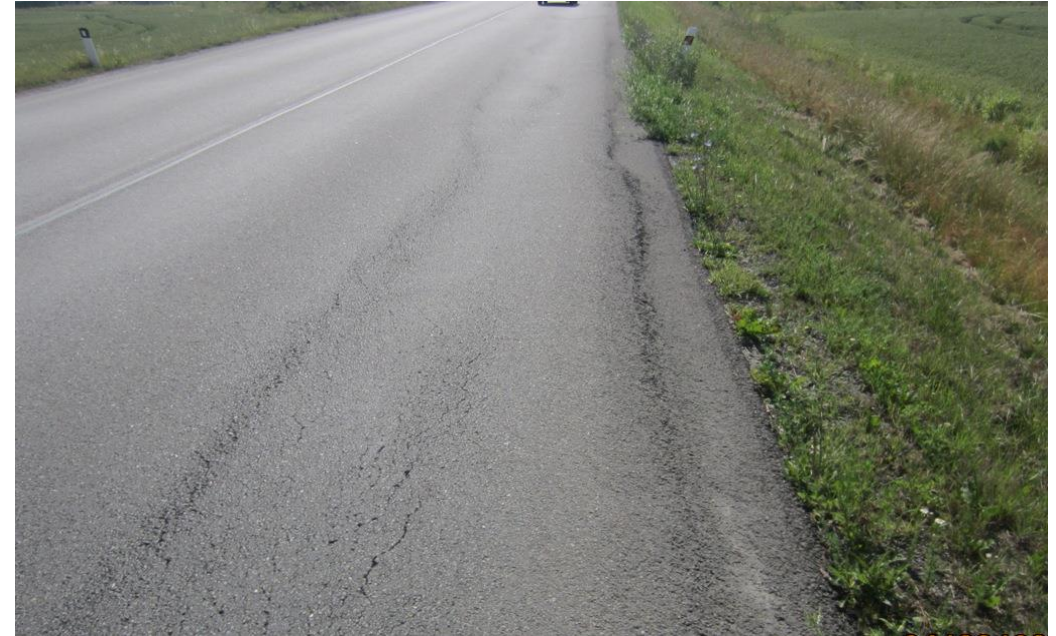
- Vznik poruch v pravé jízdni stopě - velmi výrazné trvalé deformace
- Trvalá deformace je doprovázená vznikem síťových trhlin
- Po provedené opravě (lokální výměna AHV v místech poruch) se v krátké době porucha opakuje

Příkladu vzniku trvalé deformace se síťovými trhlinami v pravé jízdní stopě.

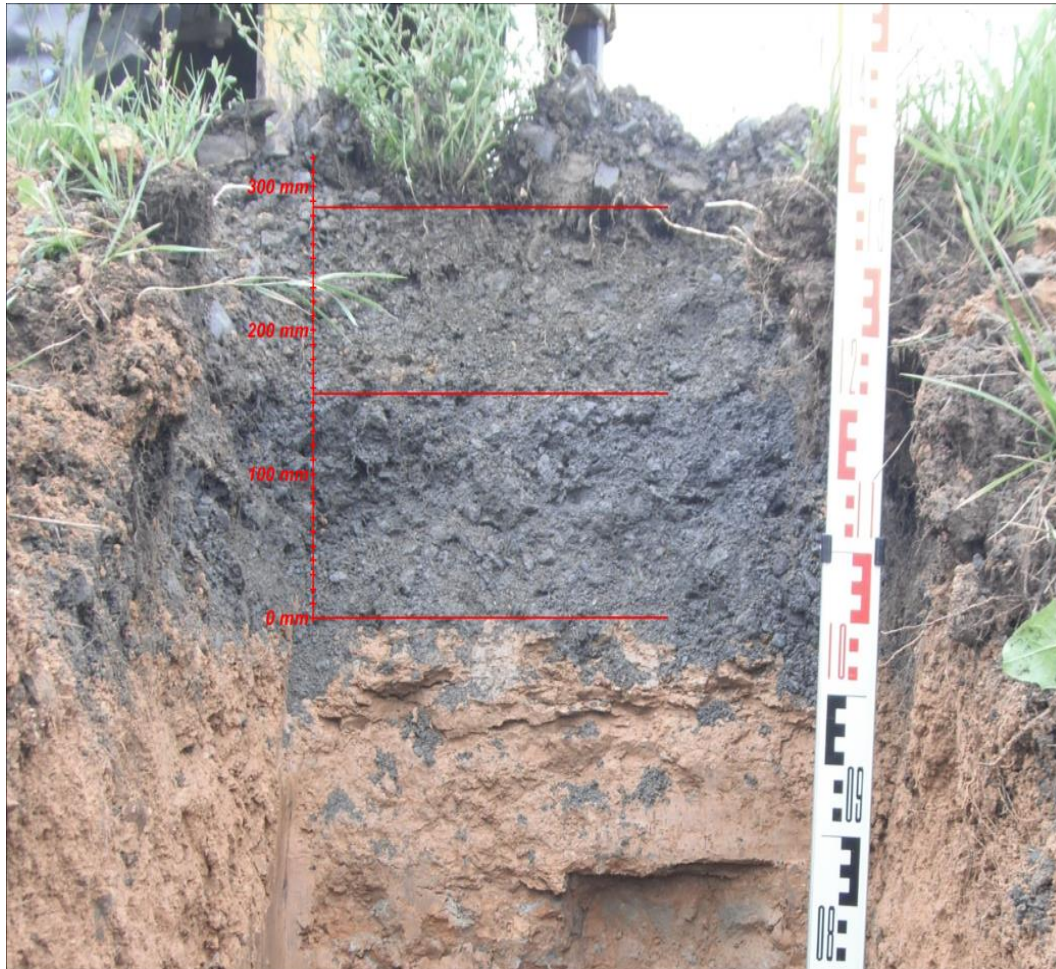
Čelo kopané sondy s průřezem jednotlivých vrstev a vápněné aktivní zóny v místech nezasažené vodou.

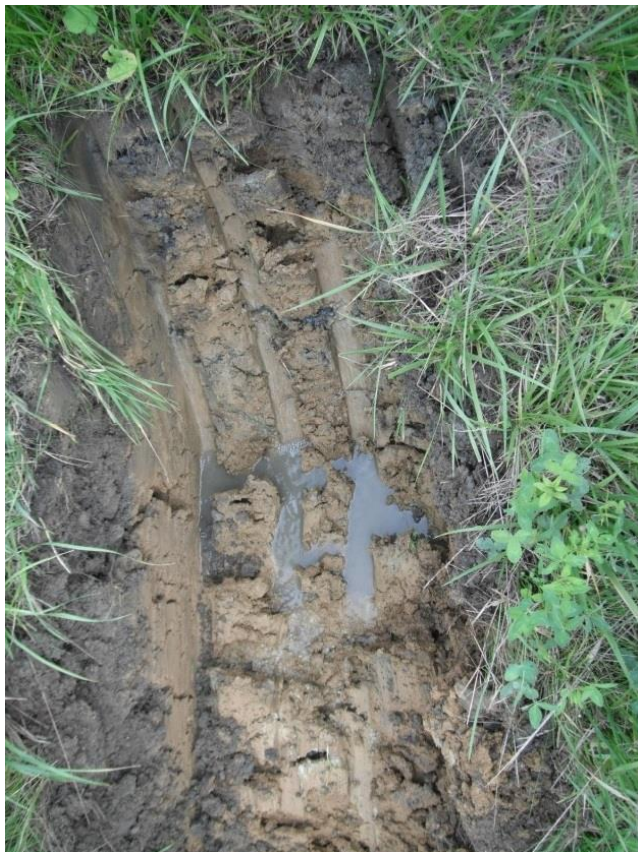
Silný výron vody ještě před  
dosažením ochranné vrstvy z ŠD.

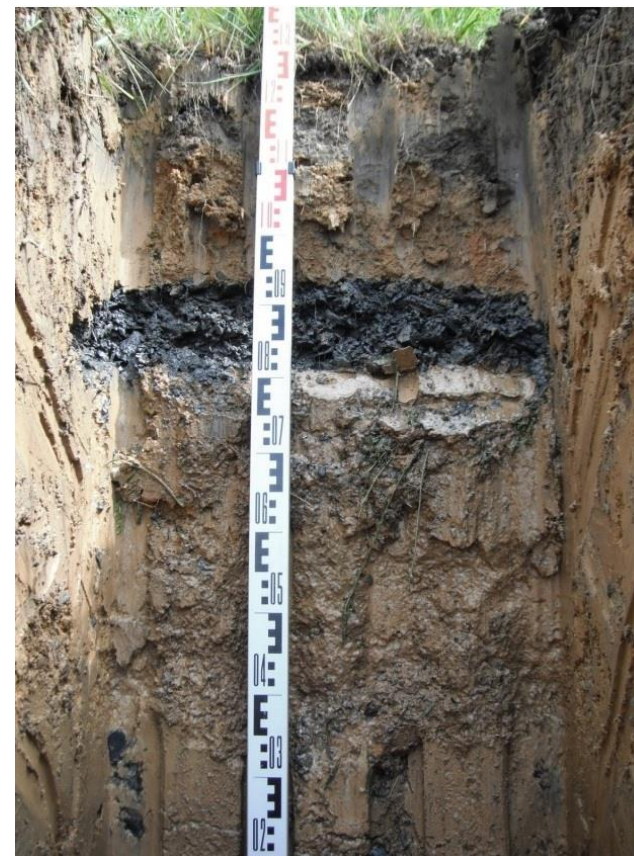
Zvodnělá vrstva ŠD ukončená  
v nepropustné zemině.

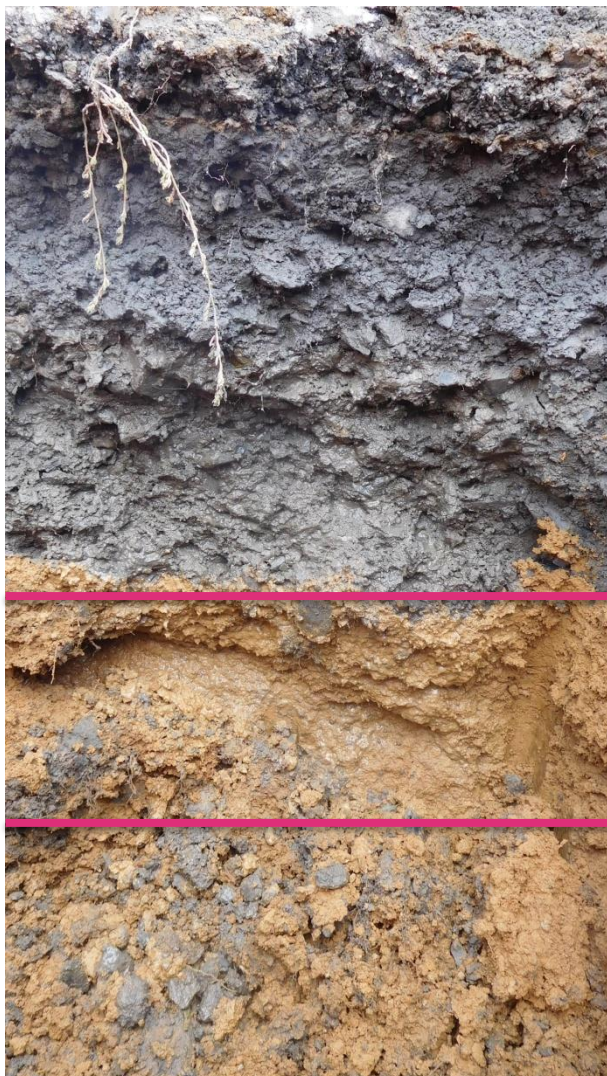
Zvodnělá vrstva štěrkodrtě s poškozením horní části vápněné aktivní zóny.

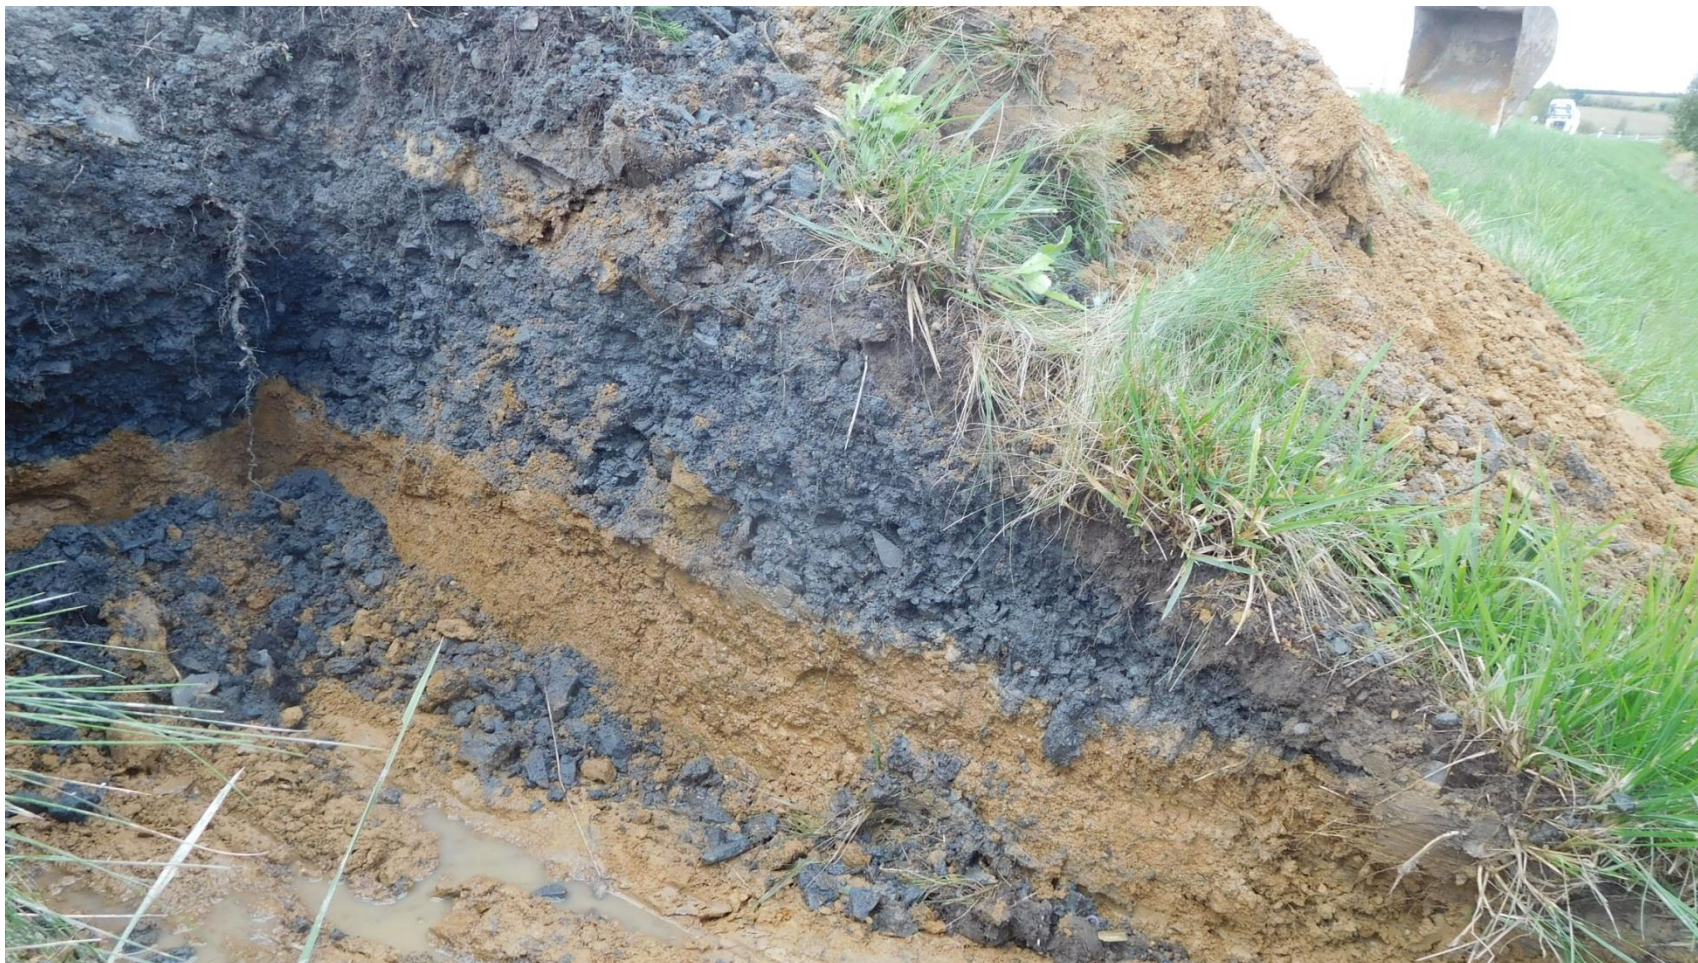
Odtok vody ze zvodnělé vrstvy ŠD vytažené až po vrstvu ohumusování.

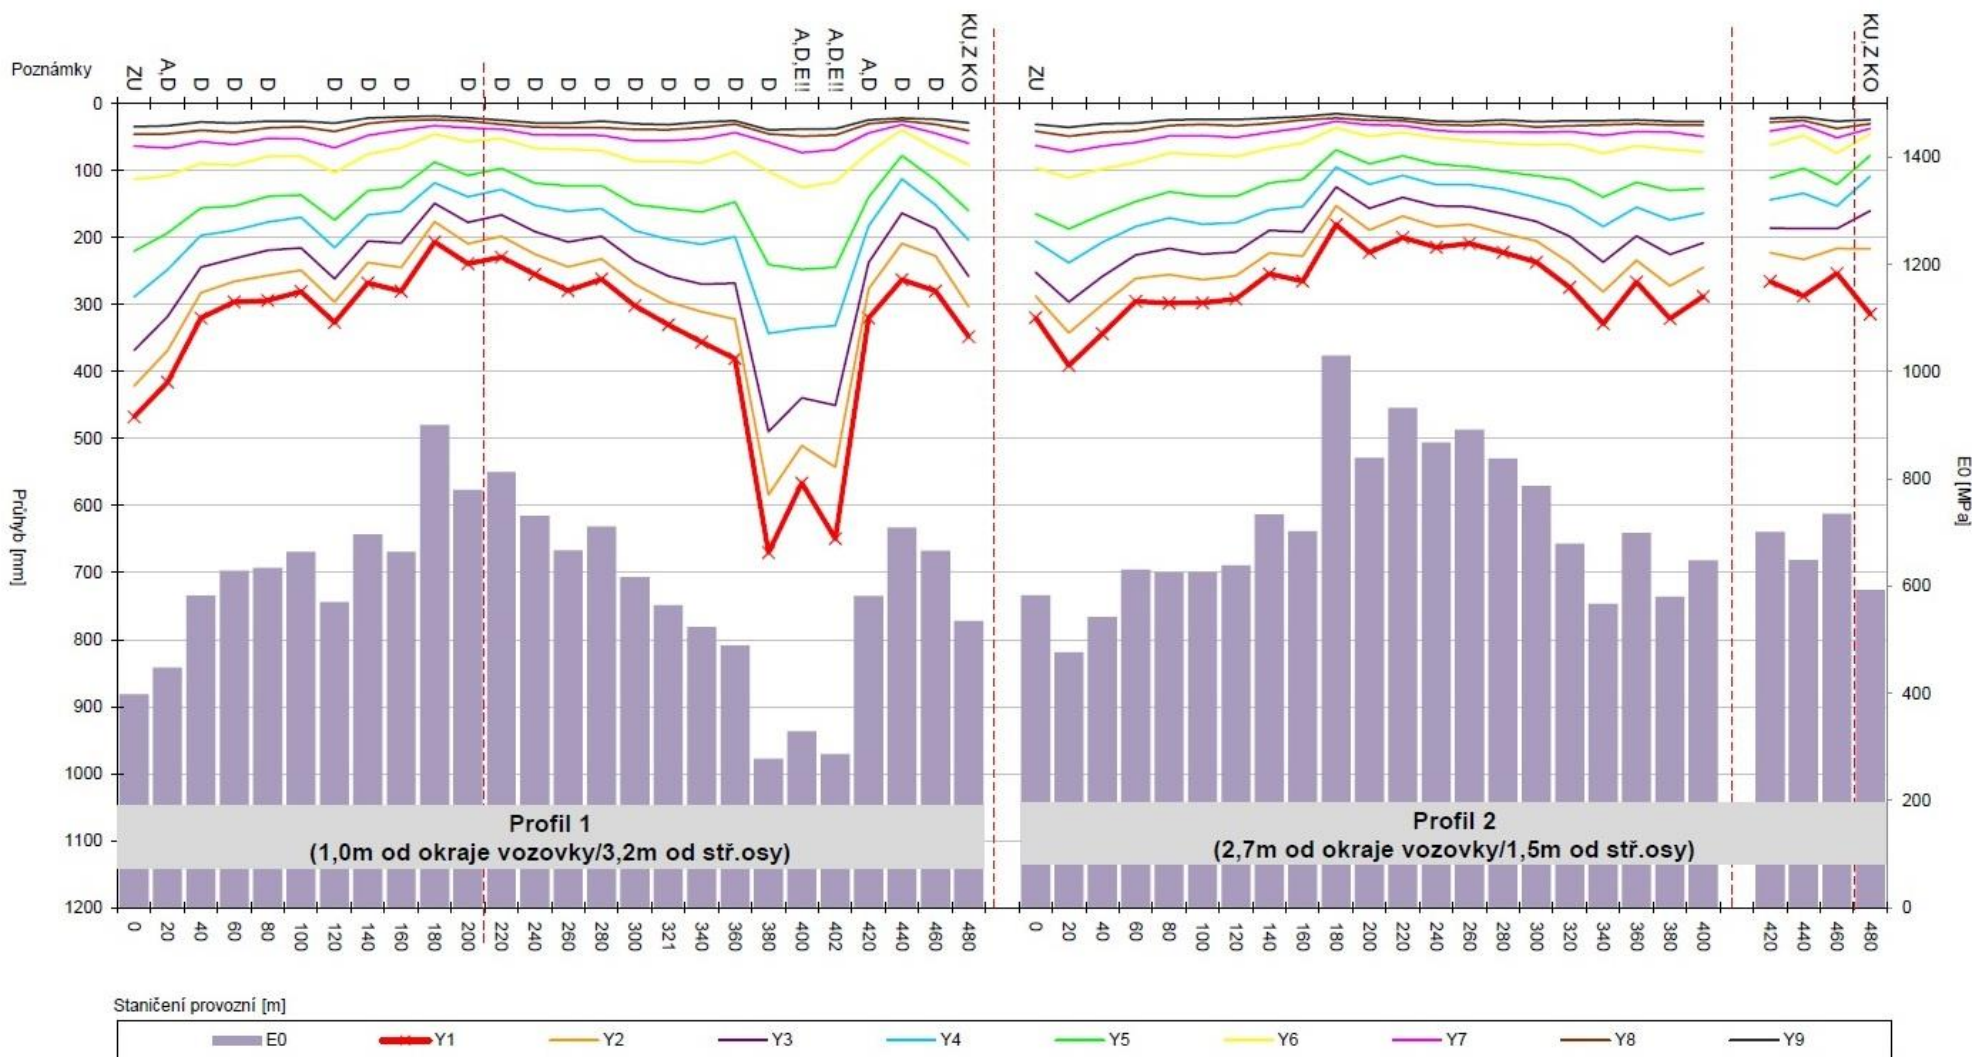
## Průhybové čáry - tuhost vozovky

V Profilu 1 ve staničení 0,380-0,420 je tuhost vozovky výrazně nižší než na zbytku úseku (viz graf průhybových čar a tuhosti vozovky). Způsobuje to deformace povrchu vozovky, vyjeté koleje, trhliny v AHV vrstvě.

Tato anomálie nebyla v profilu 2 zjištěna.

- Průměrná tuhost v profilu 1 je o cca 15% nižší než v profilu 2.
- U podkladních nestmelených vrstev v obou měřených profilech v celé délce úseku je snižená únosnost nestmelené podkladní vrstvy.
- Aktuální stav únosnosti odpovídá zahliněné ŠD nebo ŠD s vysokým obsahem vody
- U podloží v profilu 1 se lze domnívat, že toto bylo po délce upravováno různými způsoby. Homogenita únosnosti podloží je nízká.
- V rámci měřeného profilu 2 nebyla v žádném měřeném místě zjištěna snižená únosnost Podloží.
- Po délce předmětného úseku bylo zjištěno, že na některých měřených místech v profilech 1 a 2 jsou ve stejných staničních výrazné rozdíly v tuhosti netmelené podkladní vrstvy. Tuhost nestmelené podkladní vrstvy (MZK+ŠD) na kraji vozovky (profil 1) je oproti středu vozovky (profil 2) nižší až o 50%.

- Přerušení přísunu vody do nestmelených konstrukčních vrstev – zřízení příčných žeber z lomového kamene a odvodnění ze svahu násypu
- Odtěžení nepropustné zeminy ze zemní krajnice a přísypu zemního tělesa – náhrada nepropustného materiálu materiálem s dobrou propustností  $\text{ŠD}_A$  (obsah jemných částic 2-9%)
- Otázkou je, jaký je stav vápněné zemní pláně po dlouhodobém zatížení vodou?

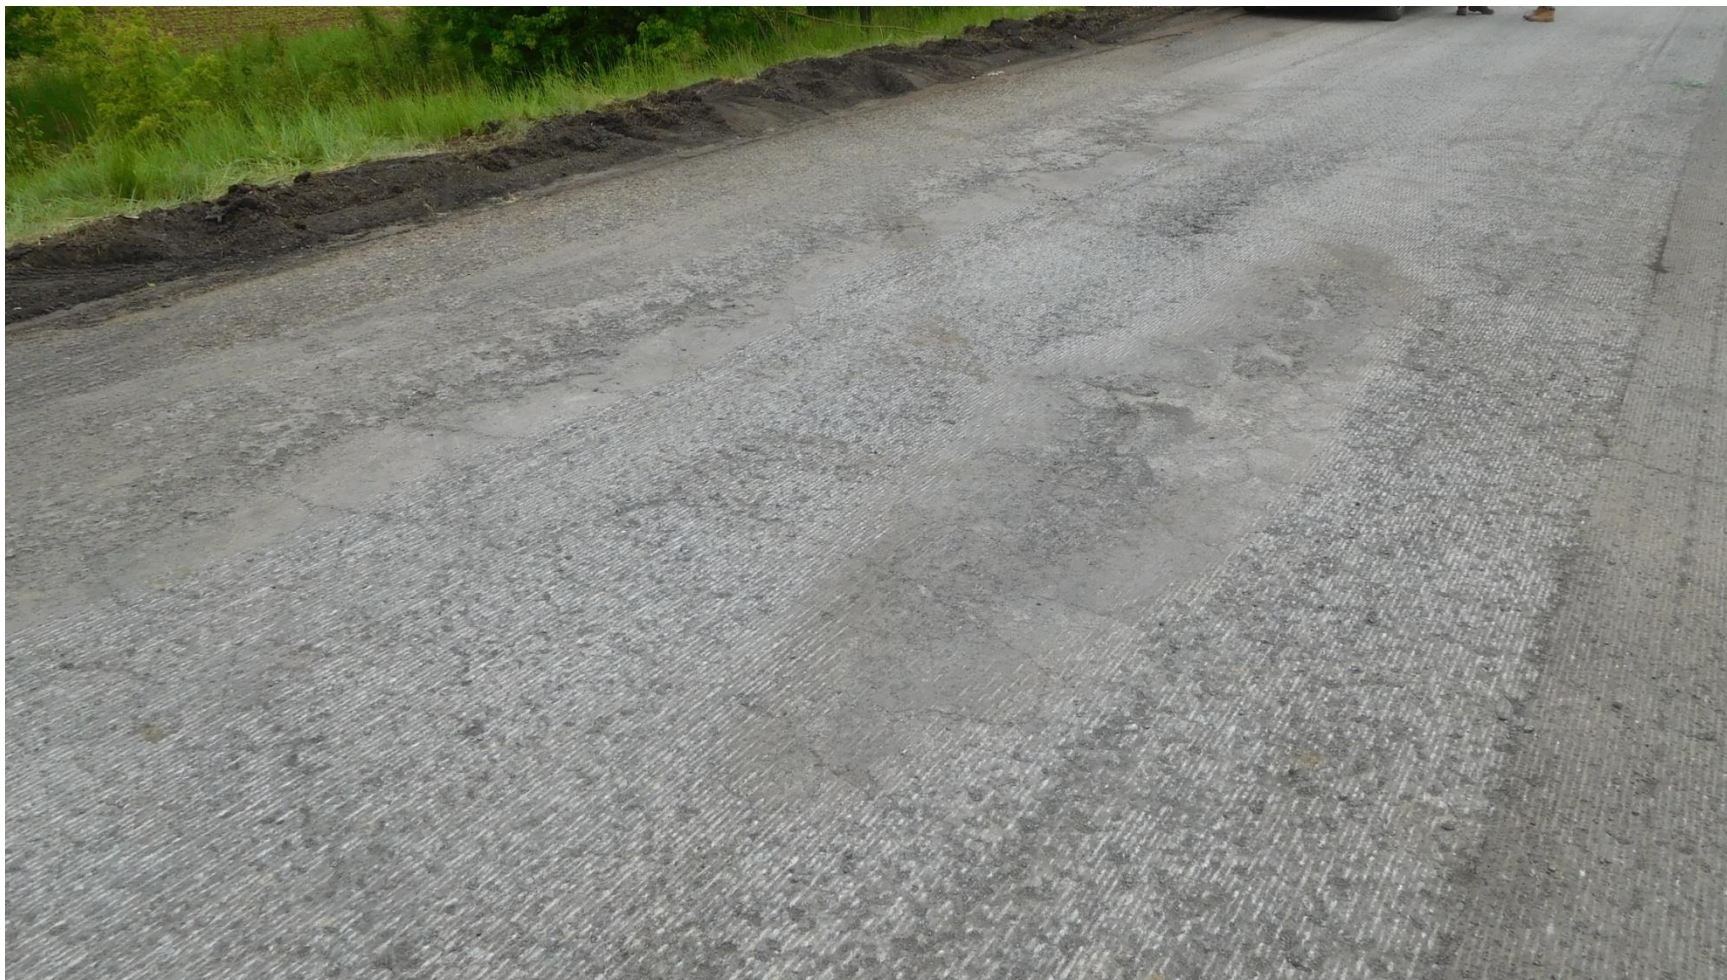
Místo č. 1: Stav povrchu po odfrézování 120 mm – síťové trhliny, vyjetá kolej s mozaikovými trhlinami.

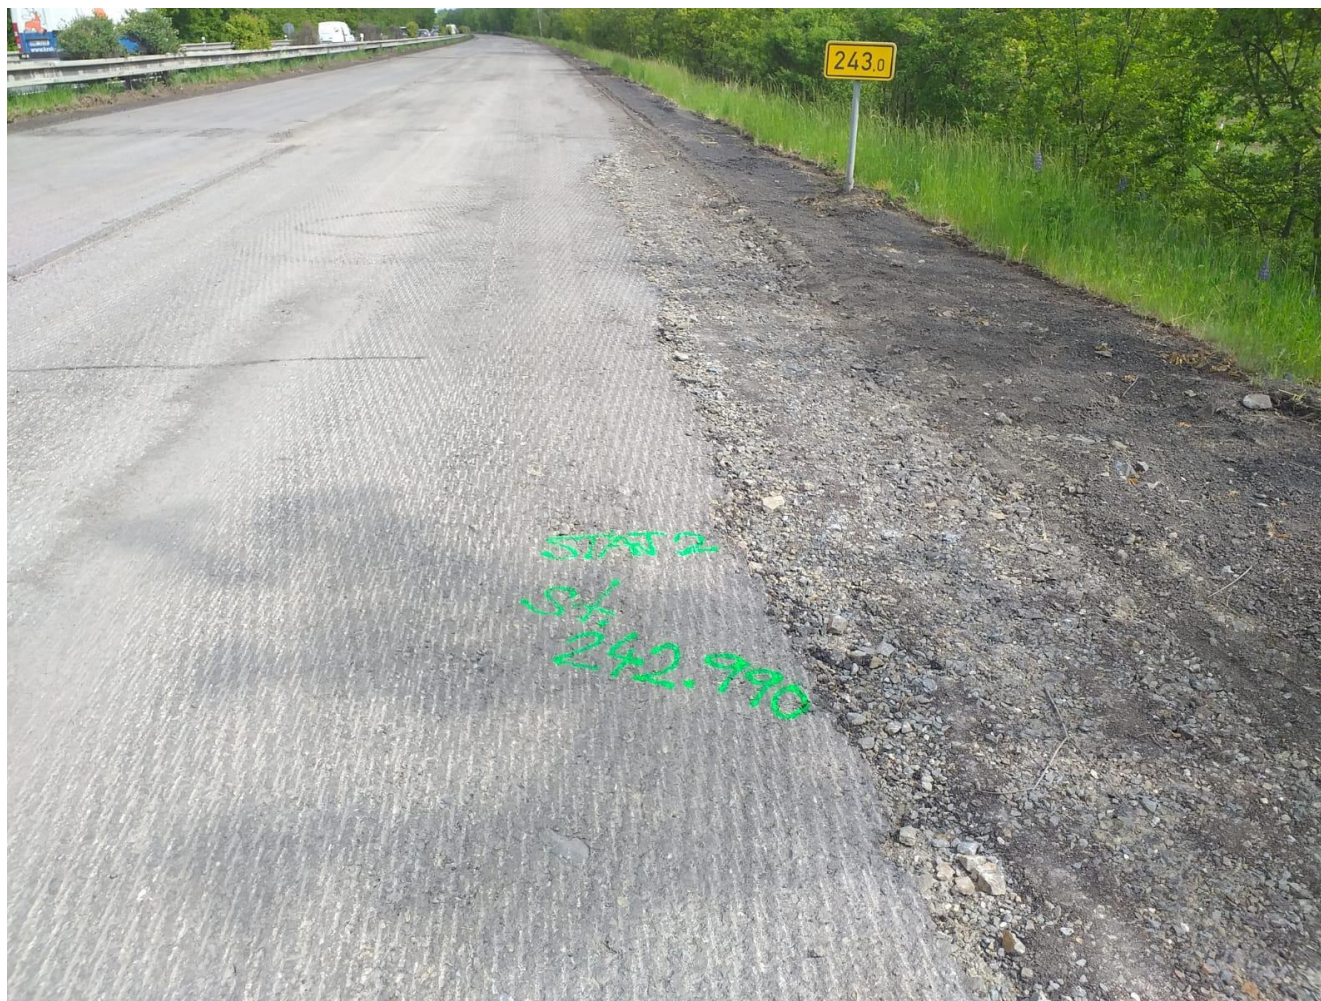
Místo č.1: Stav povrchu po odfrézování dalších 60 mm. Po přehutnění provedena SZZ.  $E_{def,2} = 56,0$  MPa, poměr 1,97. Dán pokyn k provedení kopané sondy.

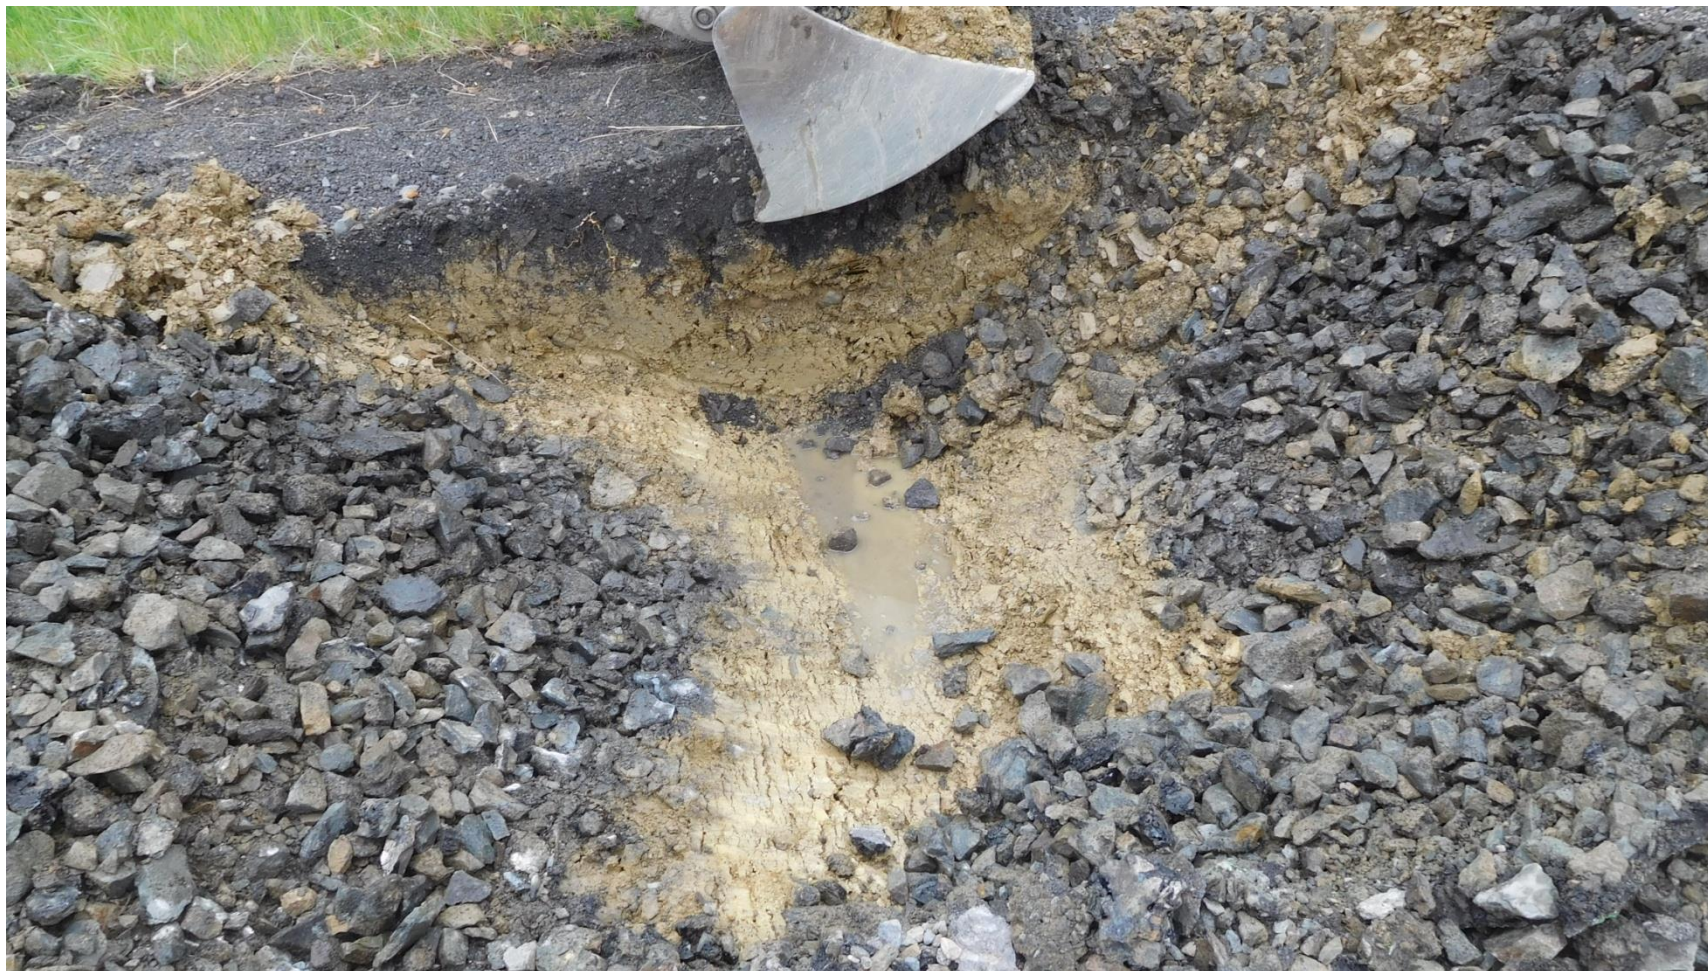
Místo č.1: Zvodnělé štěrkové vrstvy na jílovitém podloží bez možnosti odtoku vody na svah násypu.

- Přerušení přísunu vody do nestmelených konstrukčních vrstev (trhliny v jízdnicích stopách) opravou asfaltových hutněných vrstev v dostatečném příčném sklonu vozovky.
- Zřízení příčných žebër z lomového kamene a odvodnění ze svahu násypu v místech s nevyhovující únosností.
- Optimální by bylo odtěžení nepropustné zeminy ze zemní krajnice a přísypu zemního tělesa, náhrada nepropustného materiálu materiálem s dobrou propustností  $\text{ŠD}_A$  (obsah jemných částic 2-9%) nebo v celé délce provést podélnou drenáž pro odvedení vody z pláně, tedy z nestmelených podkladních vrstev

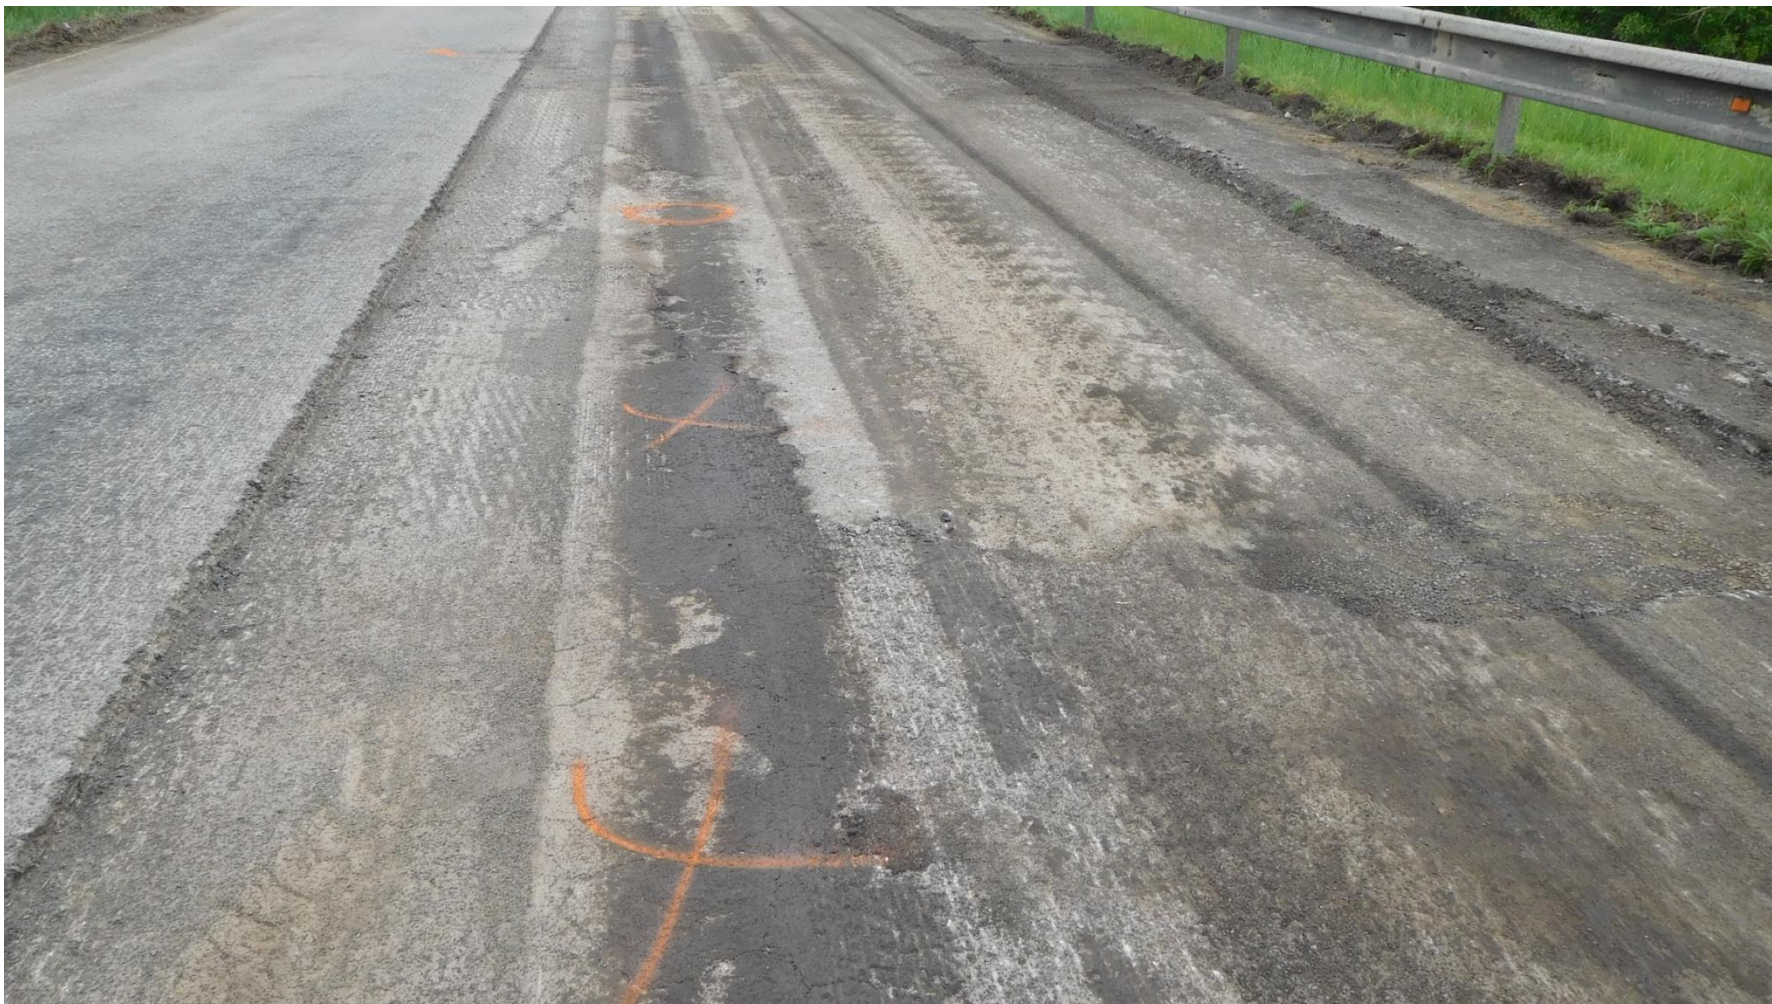
Místo č.2: Plocha po odfrézování 180 mm. Síťové trhliny v ploše pomalého jízdního pruhu s mozaikovými trhlinami v jízdních stopách.

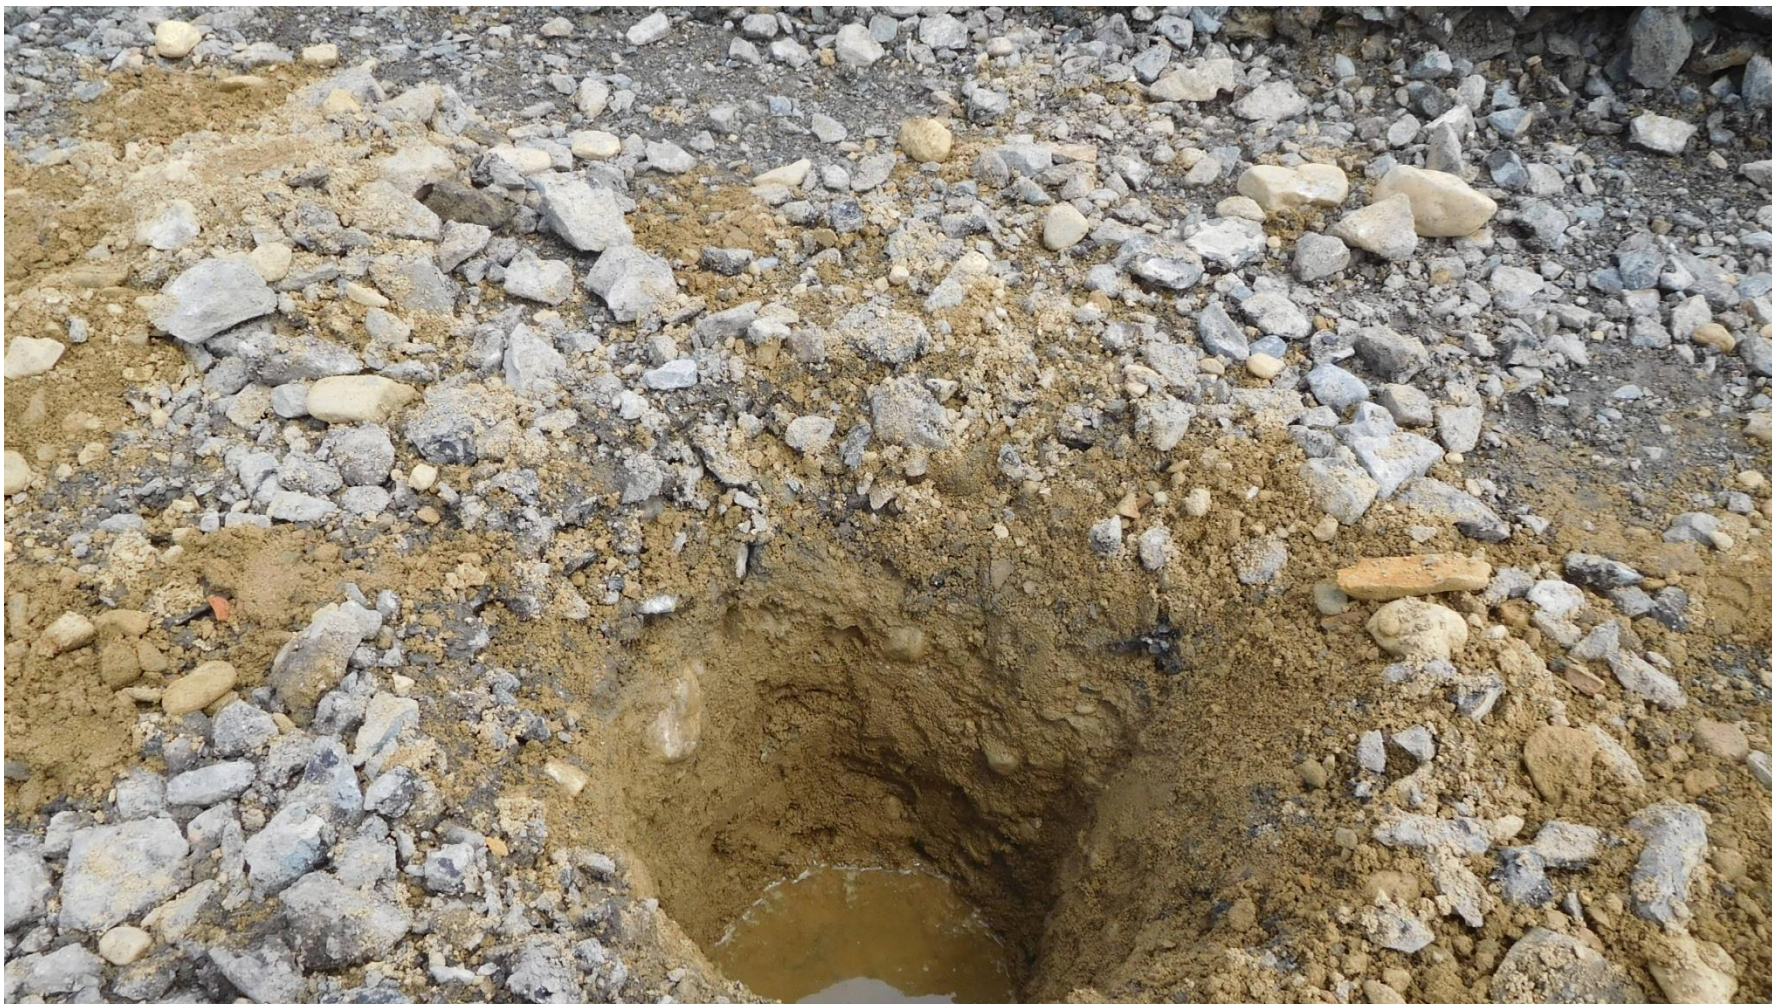
Místo č.2: Kopaná sonda do podloží po odfrézování cca 200 mm AHV. Hladina vody byla zastižena v hloubce 740 mm pod niveletou vozovky na násypu.

- Přerušení přísunu vody do nestmelených konstrukčních vrstev (trhliny v jízdnicích stopách) opravou asfaltových hutněných vrstev v dostatečném příčném sklonu vozovky.
- Přehutnění povrchu a zvětšení sanační vrstvy o jednu vrstvu ACP
- Optimální by bylo v celé délce provést hloubkovou podélnou drenáž pro odvedení vody z vrstev násypu.

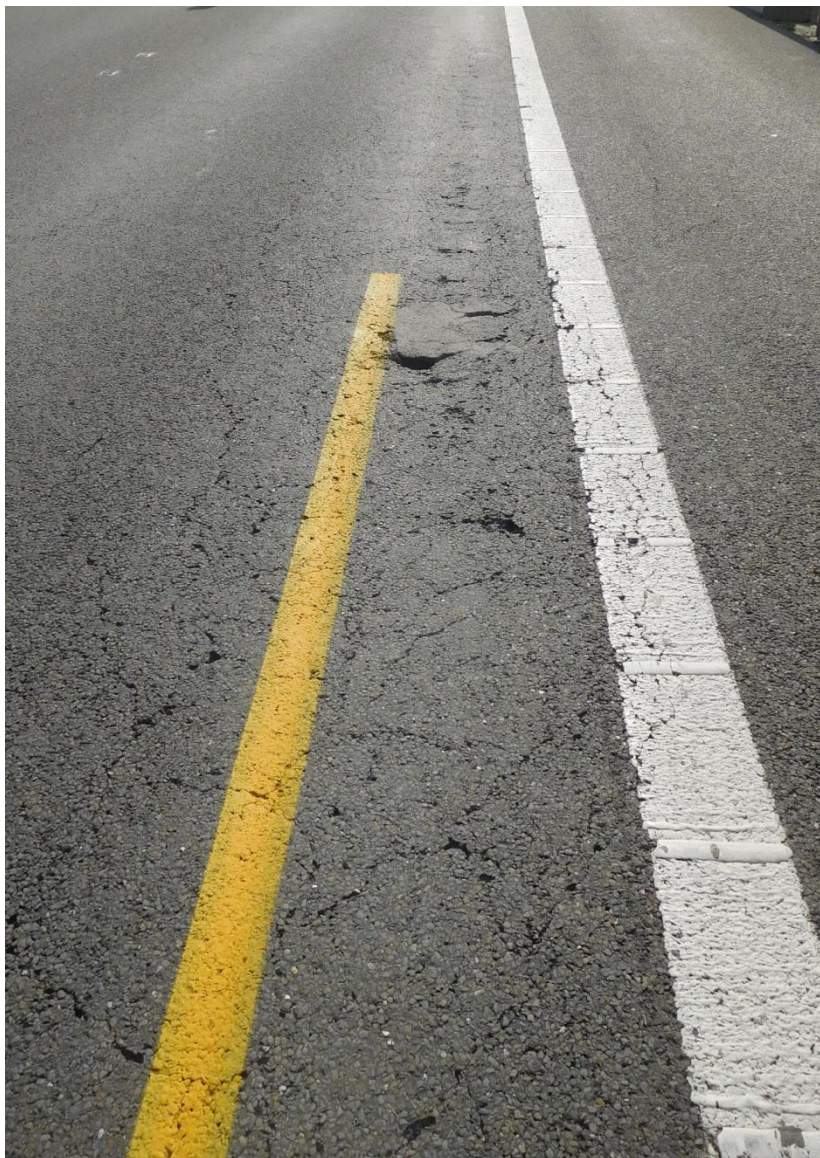
Stav povrch vozovky před frézováním.

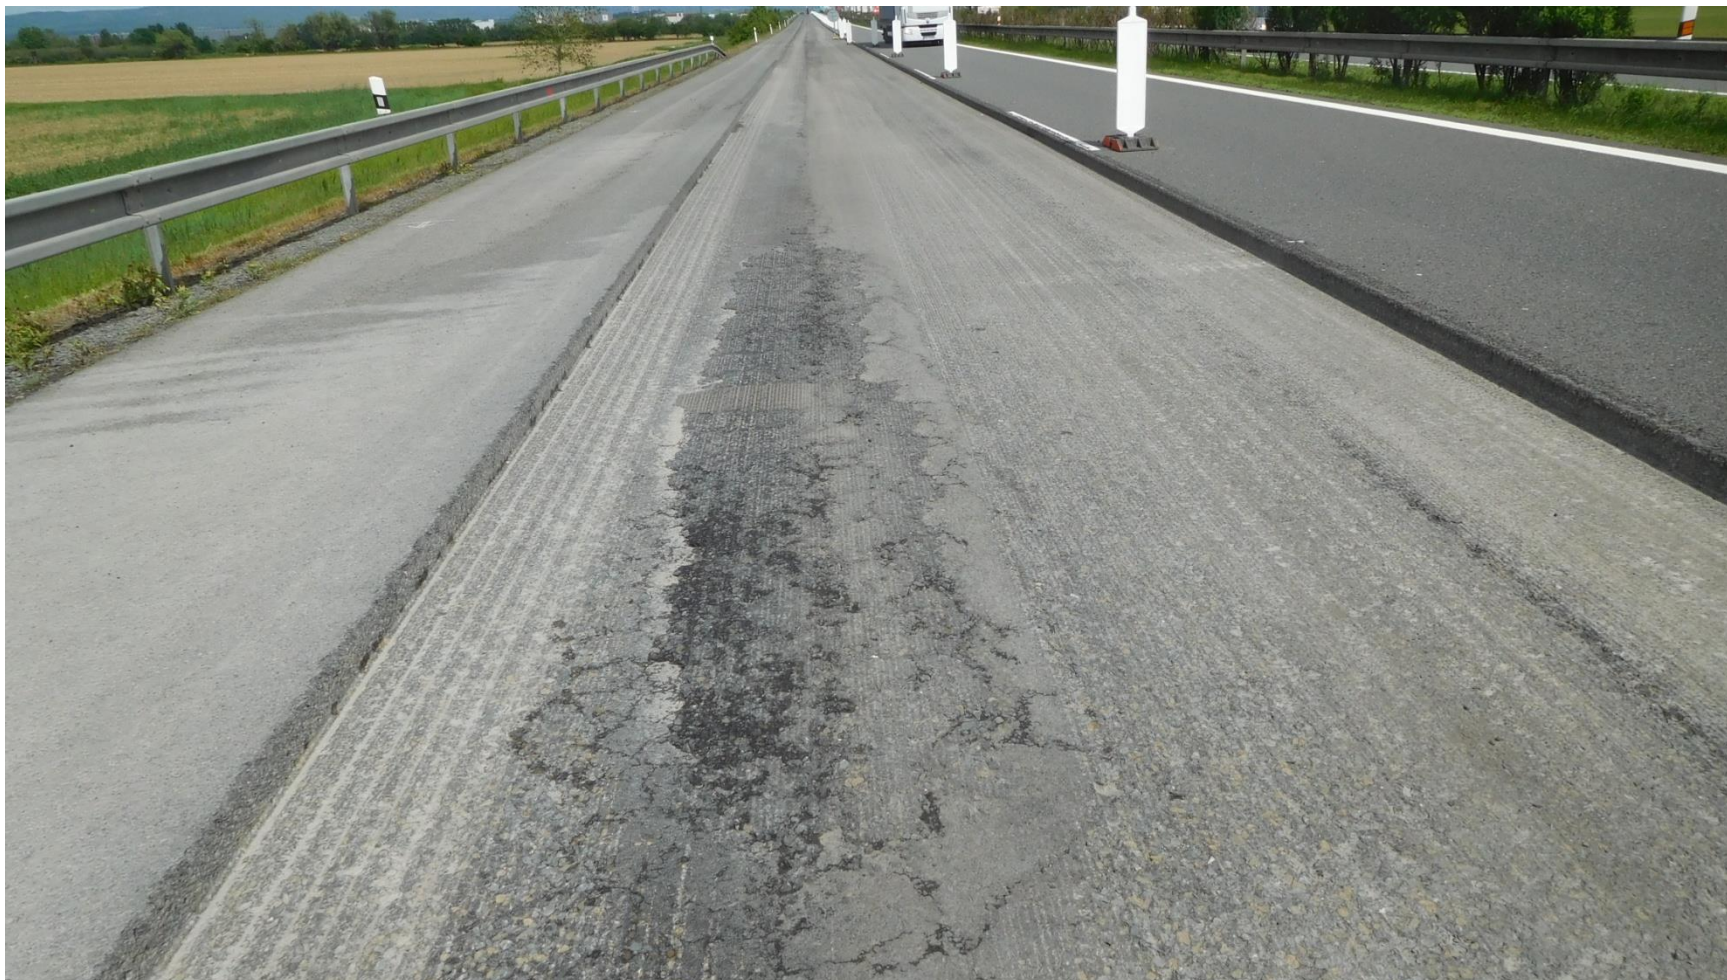
Stav povrchu po odfrézování 120 mm – sít'ové trhliny, vyjetá kolej s mozaikovými trhlinami a rozpadem.

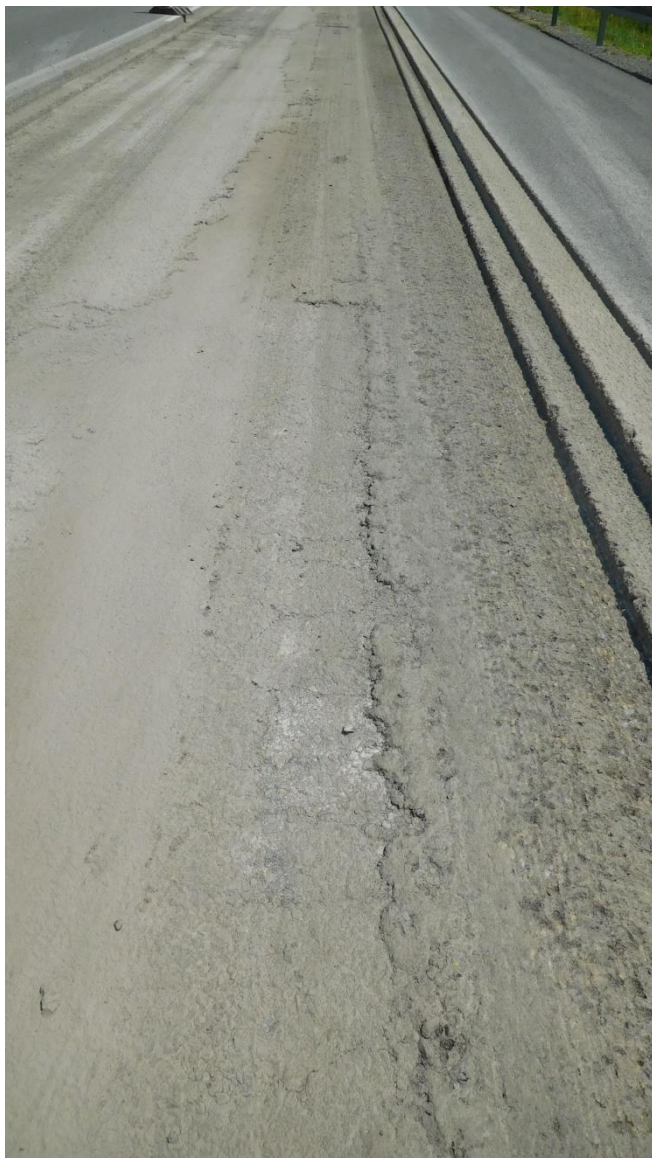
Stav povrchu po odfrézování 180 mm – síťové trhliny, vyjetá kolej s mozaikovými trhlinami a rozpadem. Přes trhliny penetrovaly do vrstvy jemné částice z podkladní vrstvy MZK.
