# PODKLADNÍ VRSTVY A PODLOŽÍ VOZOVEK

## Rekonstrukce hydraulicky stmelené podkladní vrstvy tuhé vozovky

Ing. Jaroslav Havelka, TPA ČR, s.r.o.

# Rekonstrukce dálnice D5

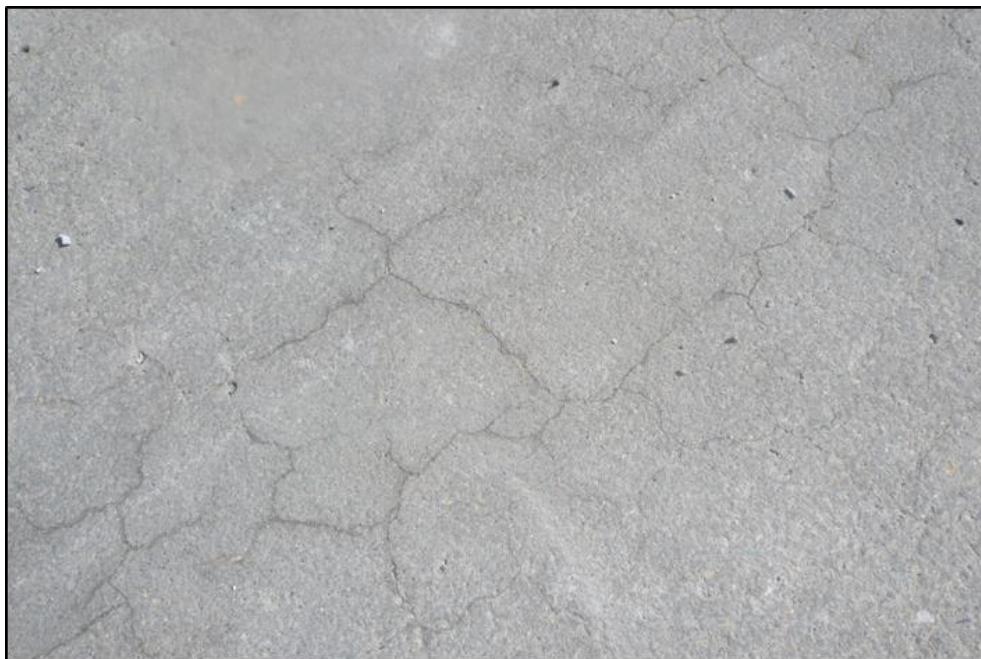
Poruchy povrchu CB krytu se v naprosté většině projevovaly mapovými trhlinkami (obr.1), mající původ v kontrakci v počáteční době tvrdnutí betonu. Vliv alkalicko-silikátové reakce autoři diagnostického průzkumu vylučují.

Obrázek 1: Porucha povrchu – mapové trhlinky (foto J. Havelka, 2020)

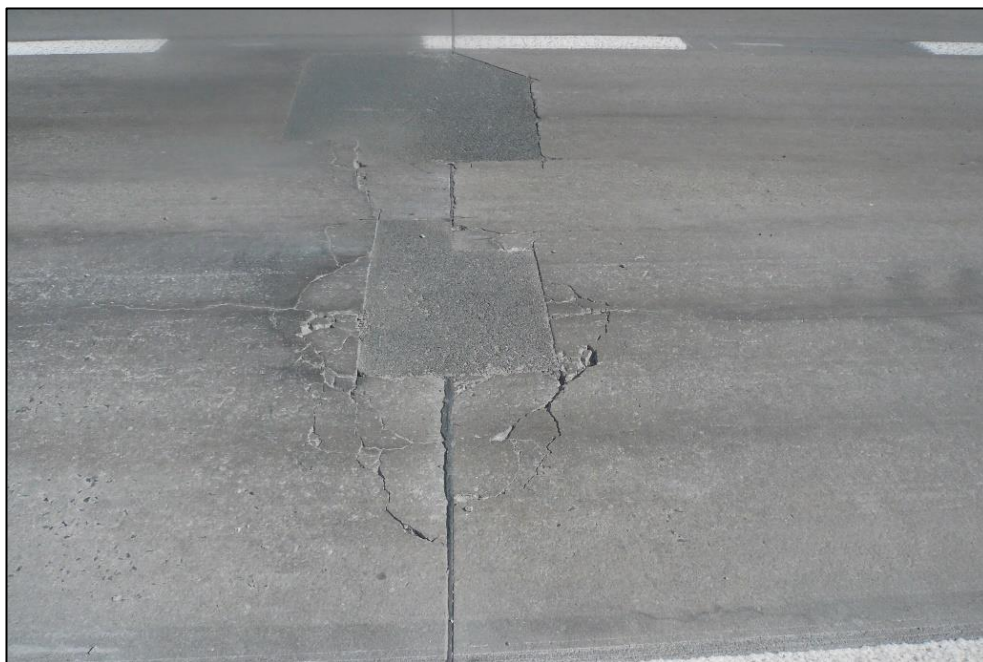
Poruchy na příčných spárách byly v minulosti již opravovány. Jak je zřejmé z obrázku 2 došlo i po opravách k dalšímu rozvoji poruch typu ulomených hran desek. Vzhledem k vysoké četnosti, převážně ve stupních závažnosti 1 a 2 byl k rekonstrukci navržen celý úsek.

Obrázek 2: Porucha na spárách s destrukcí – ulomená hrana desek (foto J. Havelka, 2020)

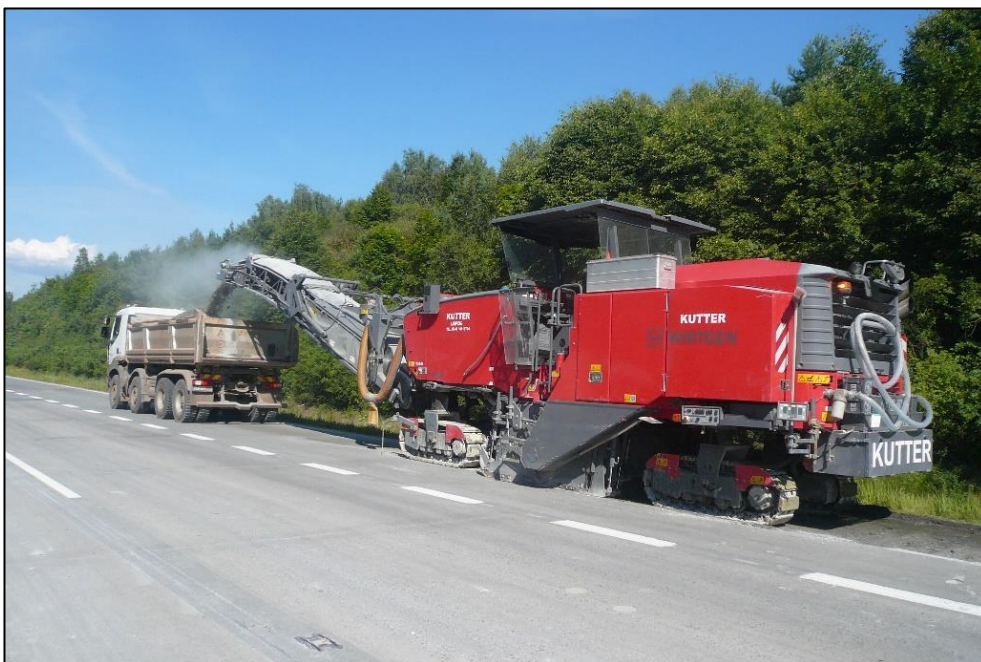
Při rekonstrukci tuhých vozovek dochází při rázové destrukci a snímání CB krytu ke zbytečnému namáhání a narušení hydraulicky stmelené podkladní vrstvy, která, podle zkušenosti např. z rekonstrukce D1, bývá z celé konstrukce vozovky včetně aktivní zóny v nejlepší kondici. Z tohoto důvodu jsme byli rádi, že k odstranění krytu bude poprvé využita technologie frézování (obr.3).

Obrázek 3: Frézování CB krytu (foto J. Havelka, 2020)

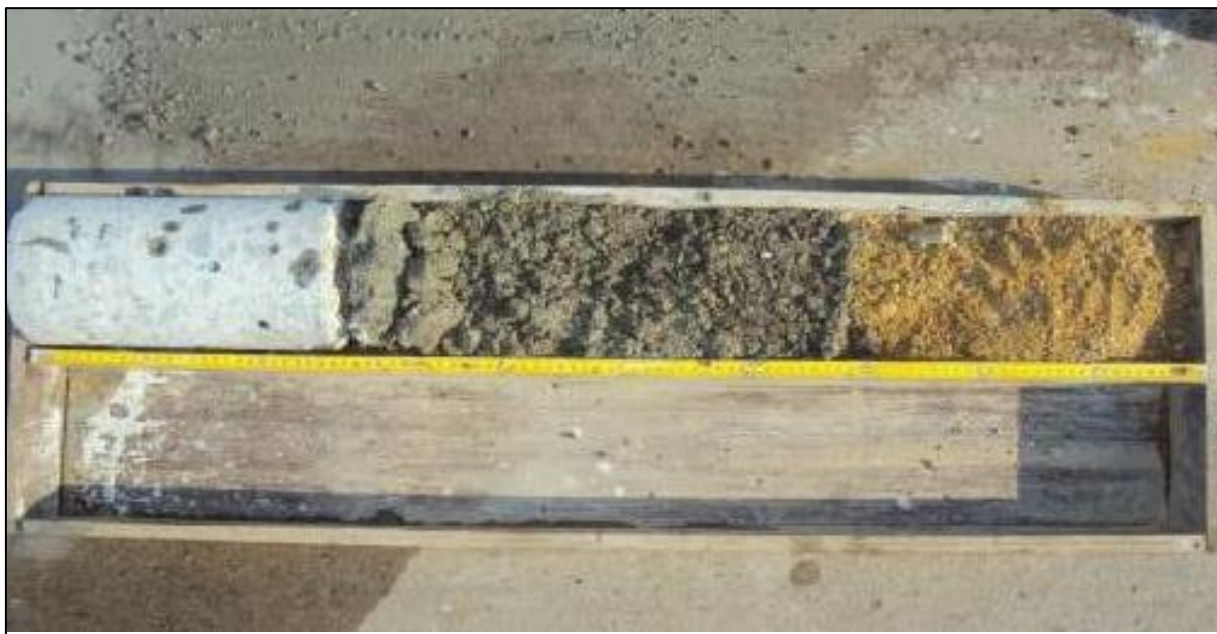
Obrázek 4: Vývrt km 134,300 P (foto Viakontrol, 2018)

Zpráva diagnostiky předpokládala, že původní hydraulicky stmelená podkladní vrstva (HGT) bude dezintegrována v oblastech výskytu rupturálních poruch krytu, které umožňují průtok vody a sycení podkladní vrstvy. Ta pak snadno promrzá a vlivem cyklických objemových změn ztratí soudržnost. Na obrázku 4 je pod vývrtem CB krytu reziduum stmelené podkladní vrstvy. Na obrázku 5 je naopak vrstva HGT kompaktní, spojená s vývrtem krytu.

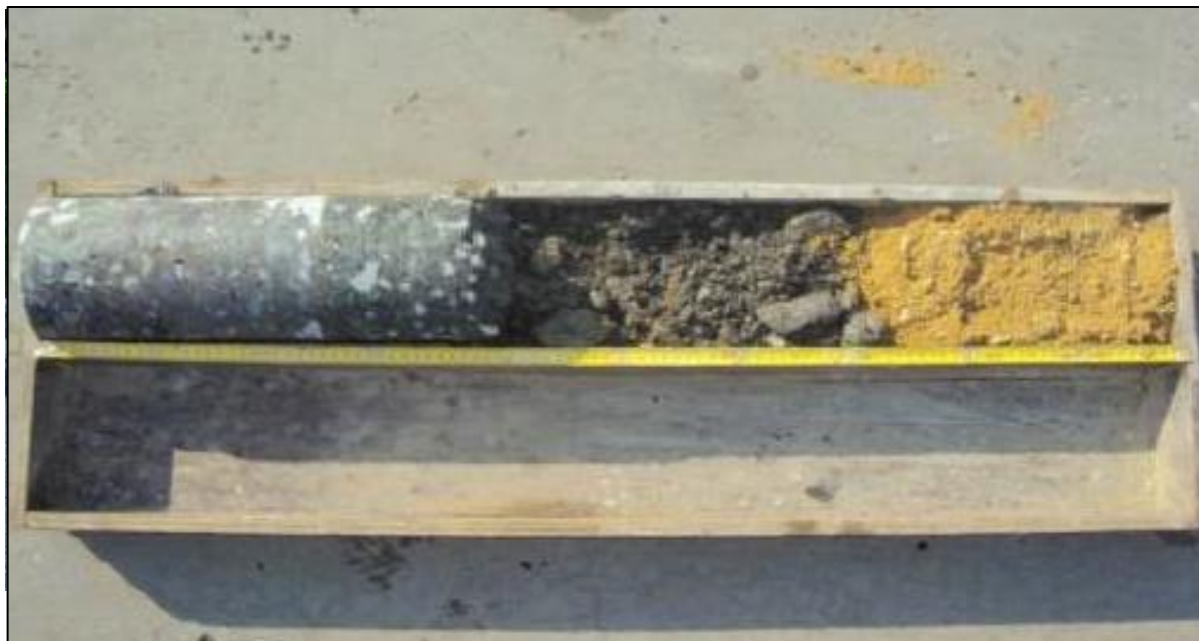
Obrázek 5: Vývrt v km 130,700 P (foto Viakontrol, 2018)

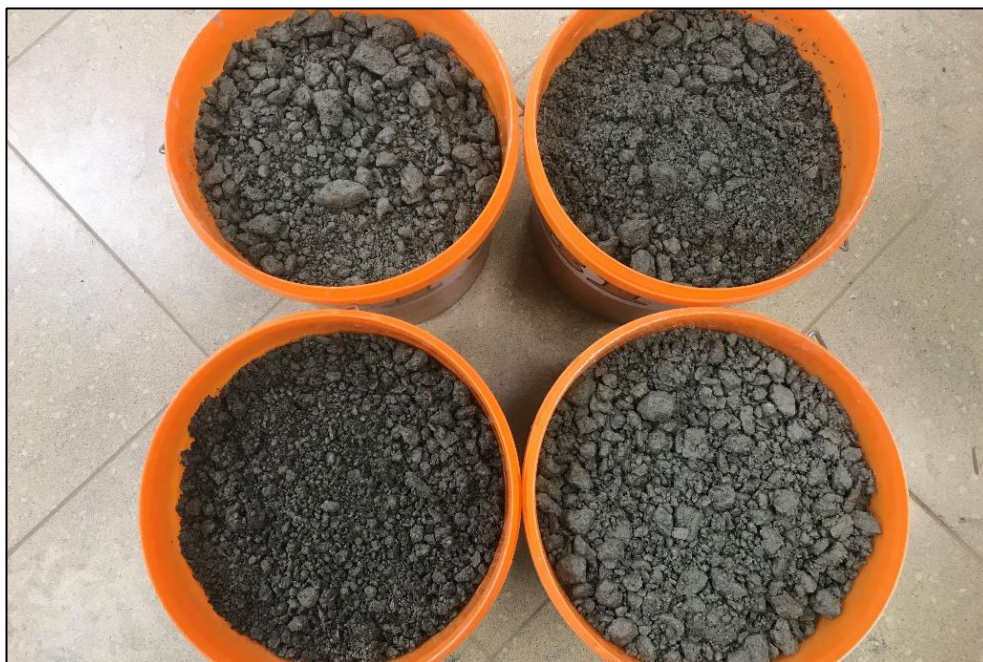
Vzhledem k časovému harmonogramu stavby bylo ze strany zhotovitele navrženo provedení hydraulicky stmelené podkladní vrstvy technologií recyklace a stabilizace na místě. Po obnažení podkladu byl po odfrézování vrstvy v krátkém úseku odebrán technologický vzorek k průkazním zkouškám směsí podle ČSN EN 14227-1 (obr.6).

Recyklovaná směs kameniva 0/32 vykazala 3,8 % jemných částic. Maximální suché objemové hmotnosti  $\rho_{d \max PM} = 2340 \text{ kg.m}^{-3}$  bylo dosaženo při optimální vlhkosti  $w_{opt} = 7 \%$ . Na základě zjištěných parametrů jsme navrhli typ a množství cementového pojiva a připravili vzorky pro testování směsi.

Obrázek 6: Část vzorku recyklované směsi HGT před kvartací (foto J. Havelka, 2020)

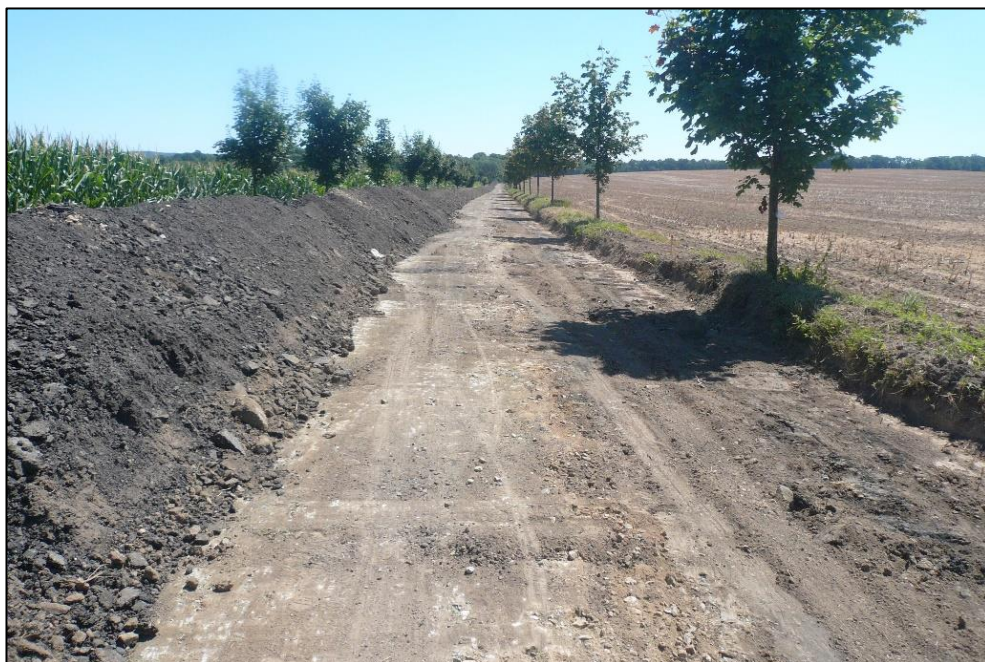
Při šířkovém uspořádání vozovky (5 m) a možnosti postupného provedení rekonstrukce vždy pouze na polovině tělesa PK by došlo k takovému zúžení trasy, které by znemožnilo vedení staveništní dopravy. Navíc by podloží vozovky a podkladní vrstvy trpěly značnou nehomogenitou v příčném směru.

Obrázek 7: Stav pracovní pláně po skrytí konstrukčních vrstev (foto J. Havelka, 2020)

Z uvedeného důvodu bylo rozhodnuto o provedení celoplošné rekonstrukce aktivní zóny, podkladních vrstev a krytu spočívající v pěti technologických krocích:

1. Stabilizace podloží vozovky a rezidua báze konstrukce směsným silničním hydraulickým pojivem s podílem vápna pro úpravu vlhkosti, do hloubky 50 cm z úrovně pracovní pláň – 260 mm pod niveletou.
2. Stabilizace spodní podkladní vrstvy hydraulickým pojivem do hloubky 22 cm pod pracovní pláň, tj. – 480 mm pod niveletou
3. Rozprostření, srovnání a zhutnění recyklátu a provedení recyklace horní podkladní vrstvy za studena na místě s použitím cementového pojiva a asfaltové emulze.
4. Provedení infiltračního postřiku (PI-C).
5. Pokládka dvouvrstvého AC krytu (ACL 16+, 60 a ACO 11+, 40) se spojovacím postřikem na povrchu ACL.

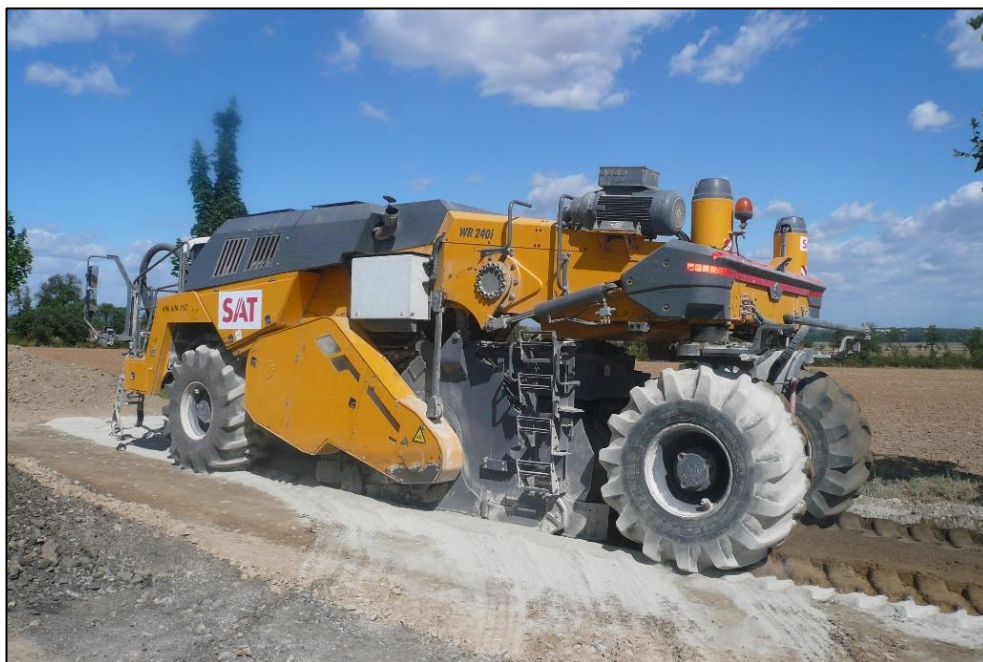
Obrázek 8: Stabilizace zemin aktivní zóny (foto J. Havelka, 2020)

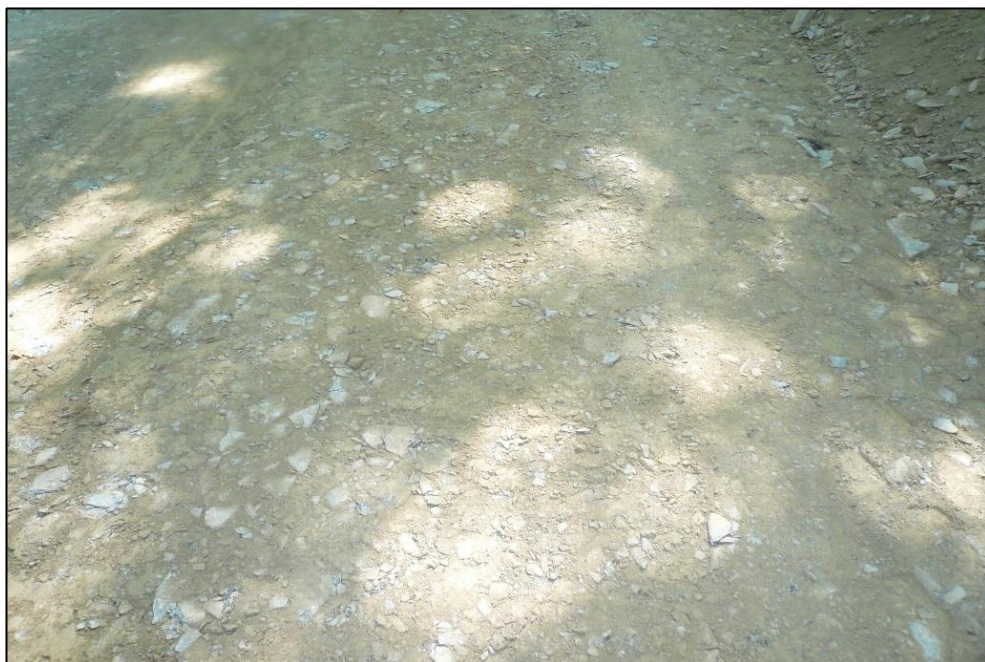
Obrázek 9: Povrch zemní pláňě po stabilizaci zemin aktivní zóny (foto J. Havelka, 2020)

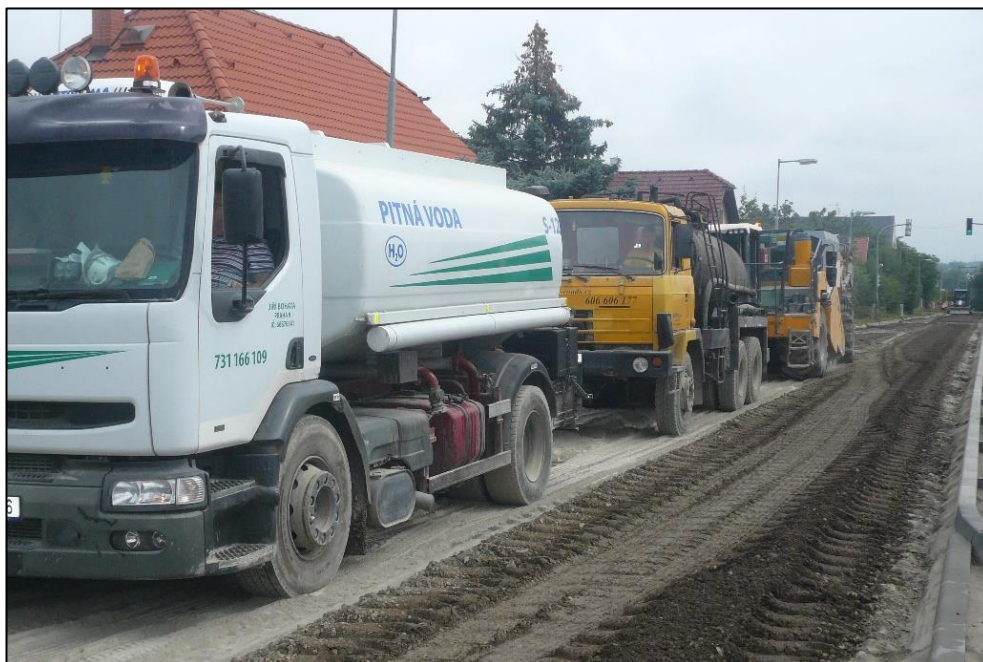
Obrázek 10: Tandemová sestava strojů pro studenou recyklaci (foto J. Havelka, 2020)

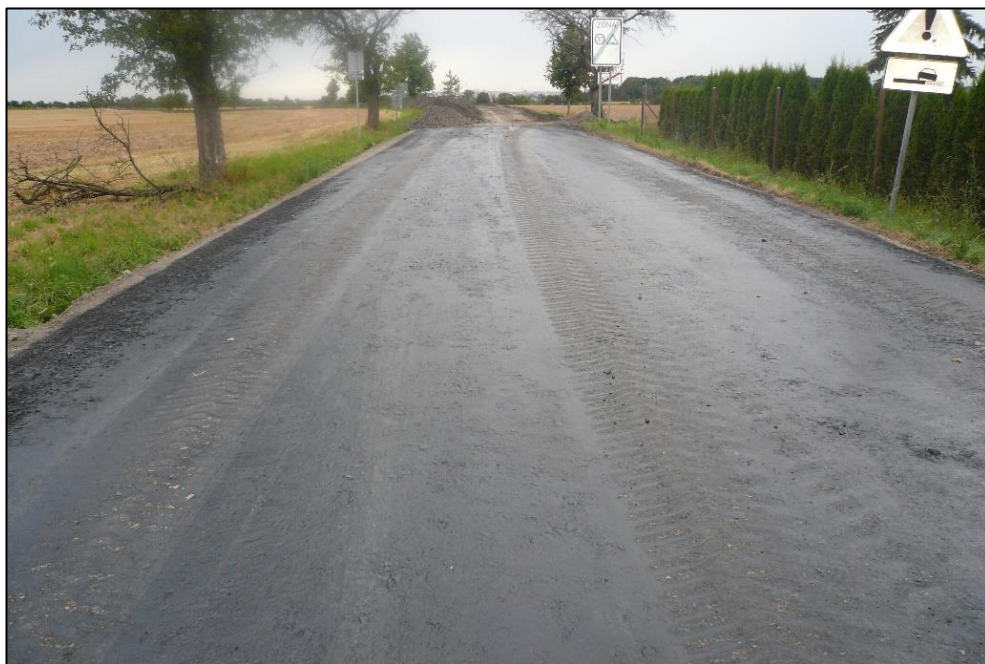
Obrázek 11: Infiltrační postřik na recyklované podkladní vrstvě (foto J. Havelka, 2020)

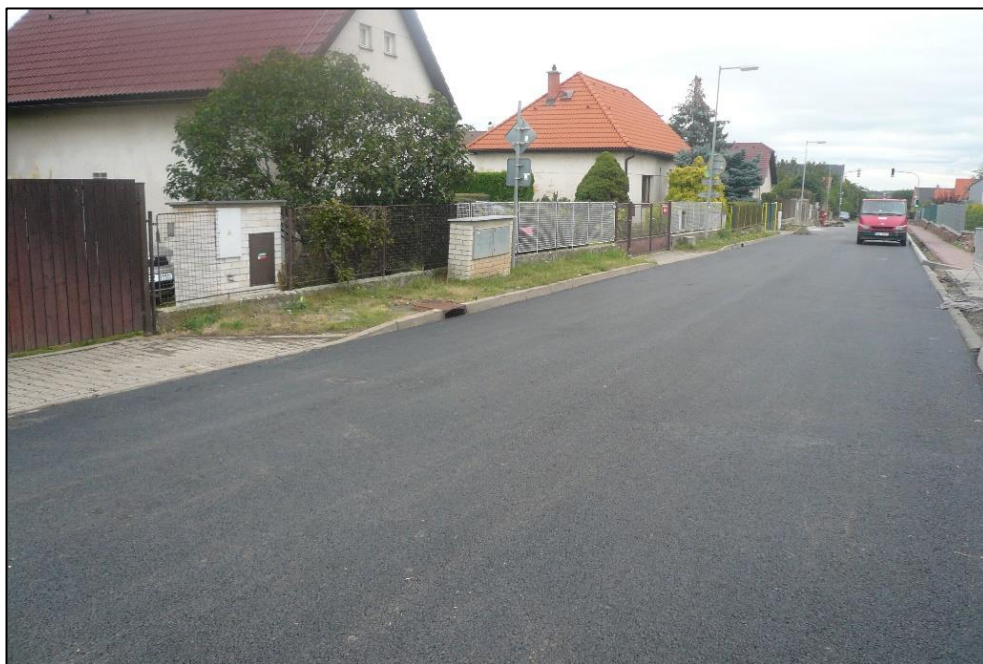
Obrázek 12: Stav vozovky po pokládce krytu (foto J. Havelka, 2020)
