PODKLADNÍ VRSTVY A PODLOŽÍ VOZOVEK

Neúnosné podkladní vrstvy a aktivní zóny

Ing. Pavel Ševčík, EXACT ING, s.r.o.

28.11.2018

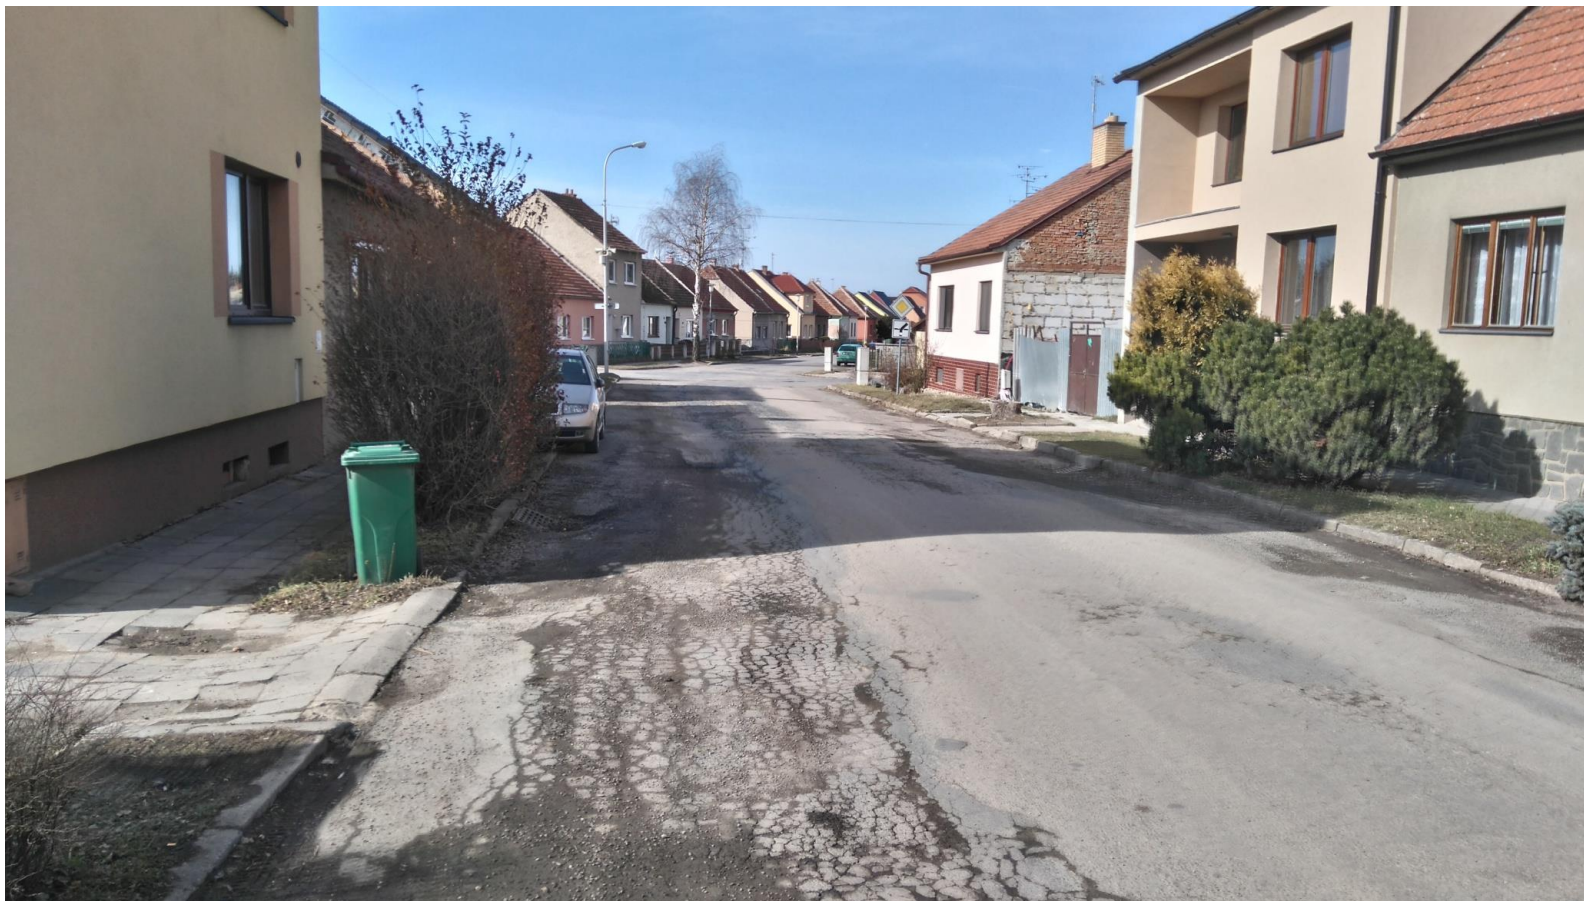
Stav komunikace před zahájením prací

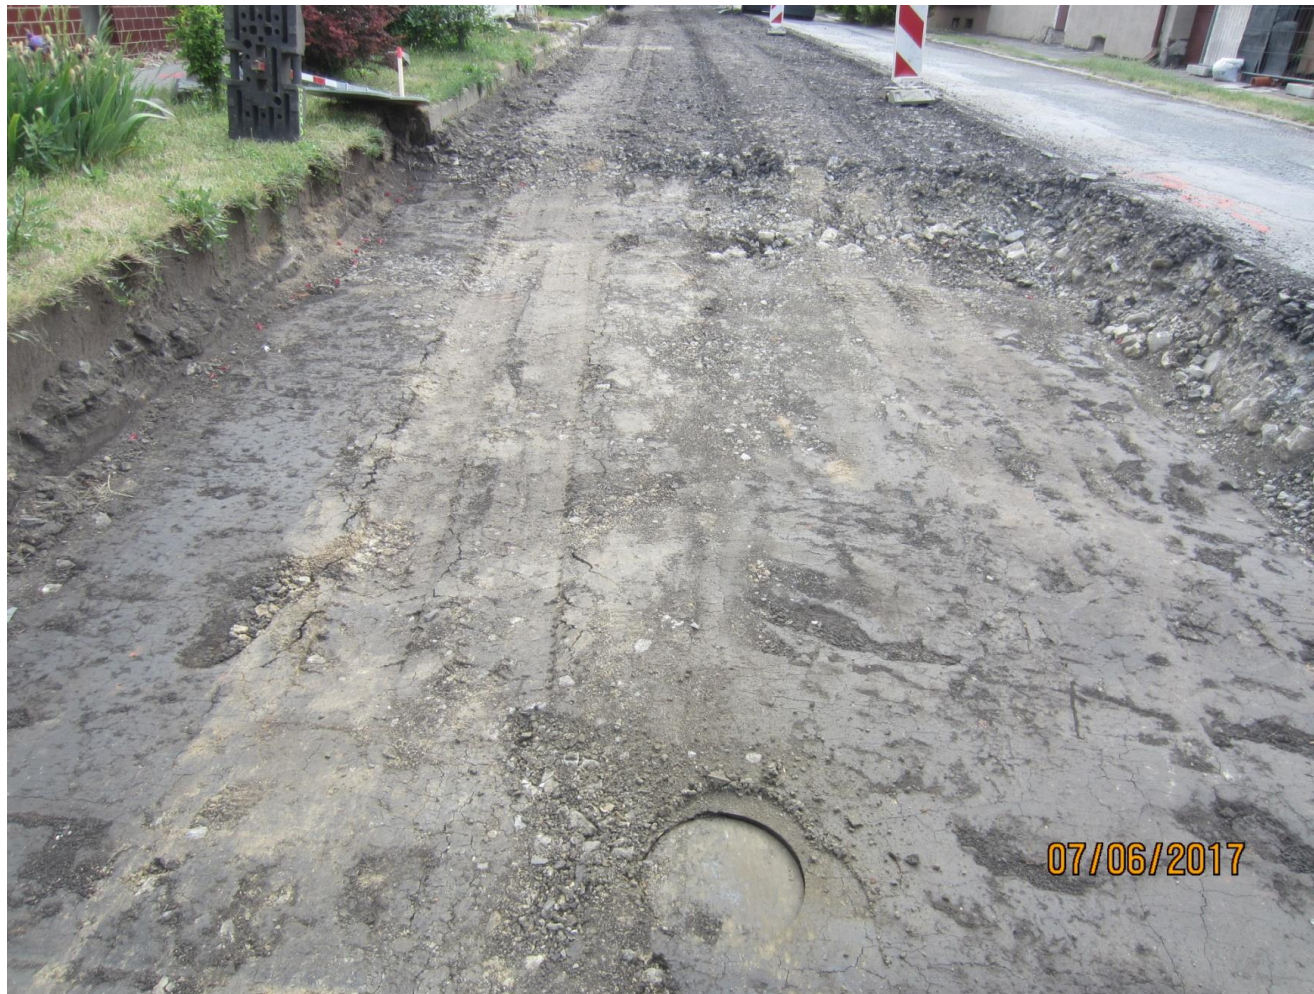
Stav pláně po odtěžení stávajících konstrukčních vrstev

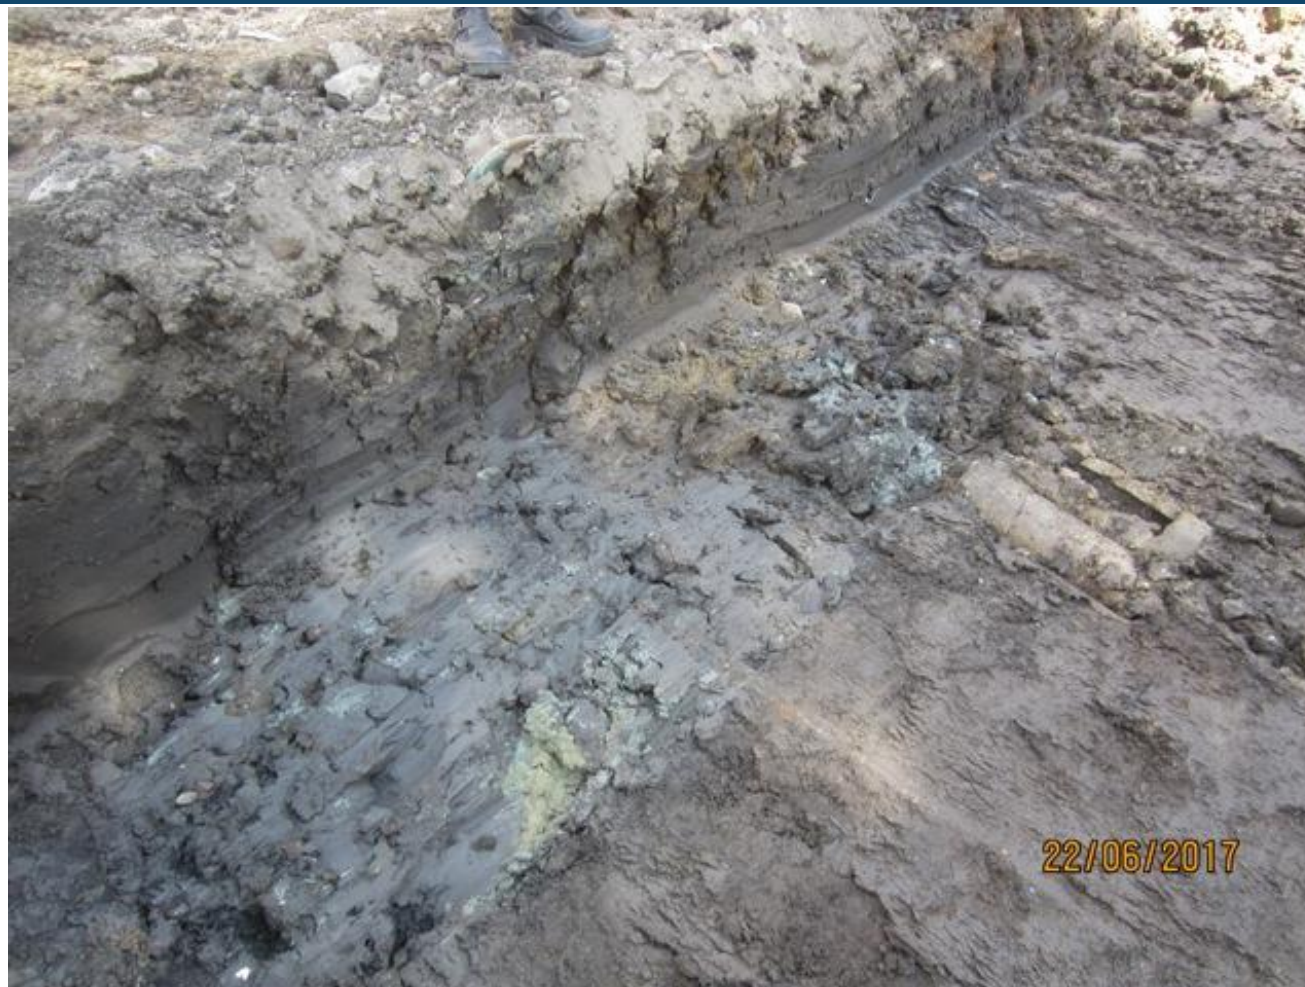
Materiál parapláně před rozprostřením geotextílie.

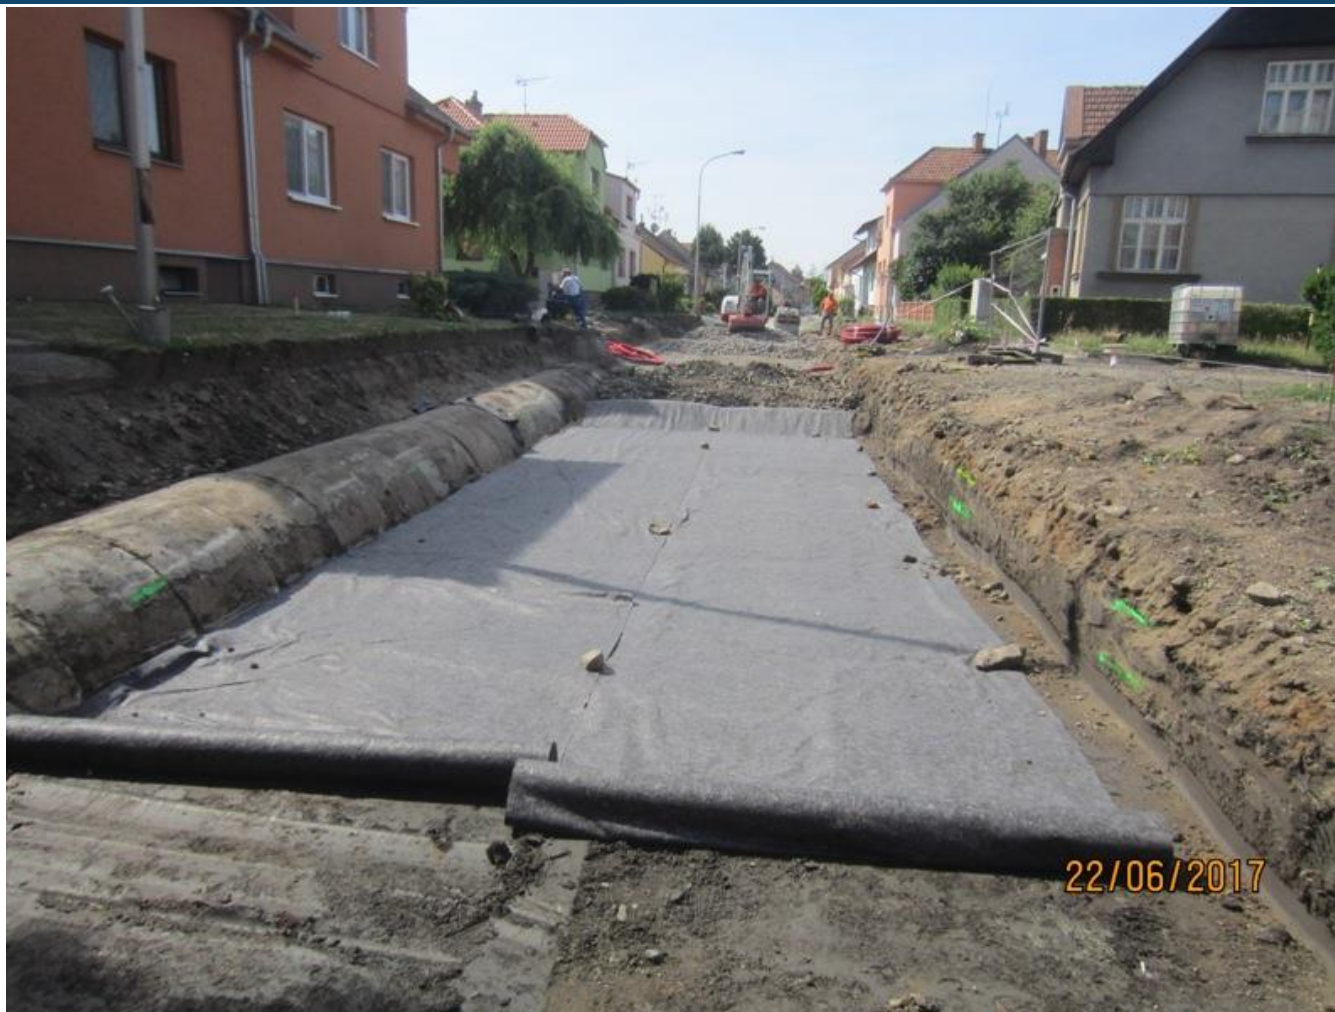
Sanace AZ v tl. 0,25 m z původního materiálu
doplněného bet. recyklátem v tl. 0,25 m

- Nemožnost použít v intravilánu a v komunikaci s inženýrskými sítěmi vápnění podloží zemní frézou.
- Předpokládaná sanace podloží na tl. 0,3 m byla nedostatečná, zvětšena tl. na 0,5 m. Na základě zkoušek únosnosti na zkušebních úsecích dosahovala nejvyšší únosnosti kombinace původního kamenitého materiálu v tl. 0,25 m doplněného betonovým recyklátem v tl. 0,25 m.
- Kanalizace i její přípojky byla nedostatečně hluboko, což výrazným způsobem komplikovalo průběh prací.
- Při výměně AZ se nedaly realizovat podélné drenáže, protože kanalizace, do které by byla svedena voda, byla výše než úroveň drenáží.

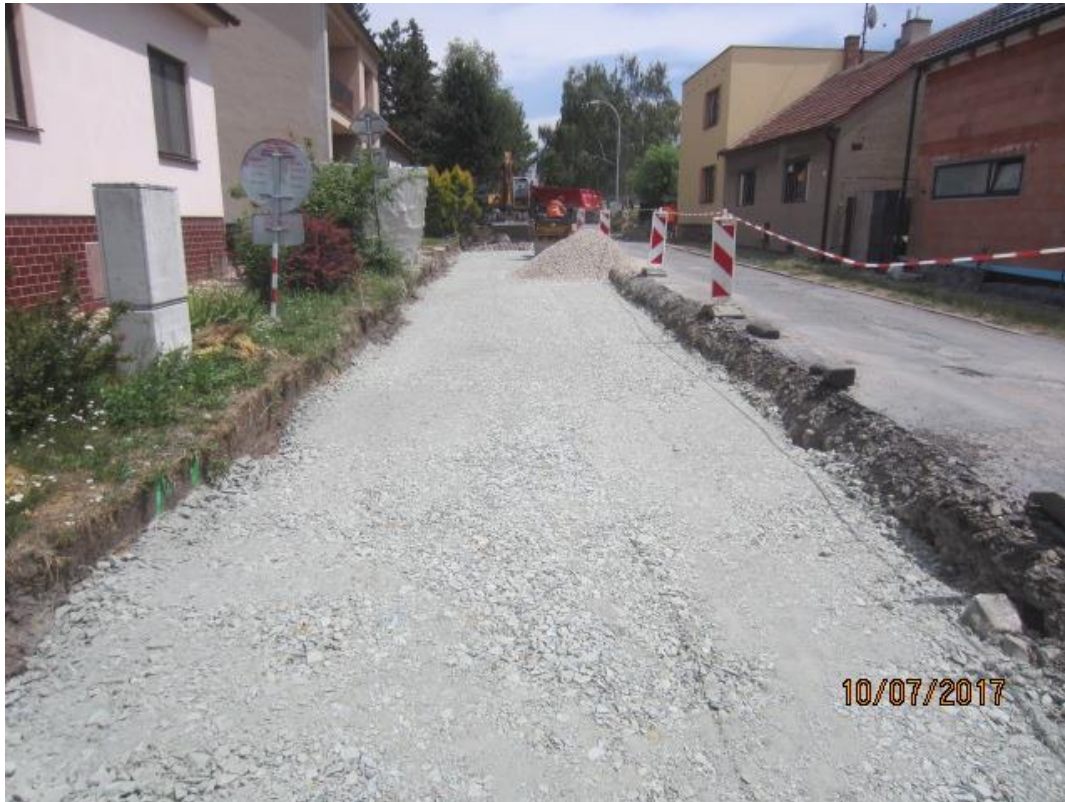
Pláň po provedené výměně materiálu AZ

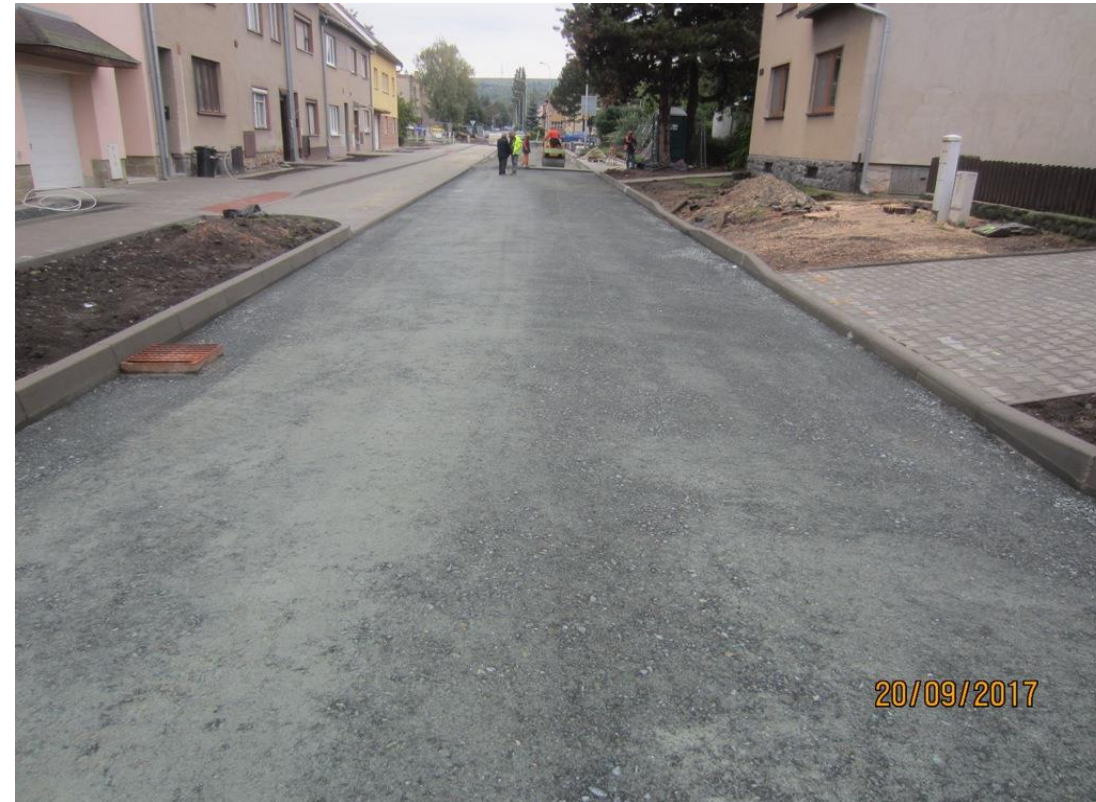
Vrstva ŠD před pokládkou AHV

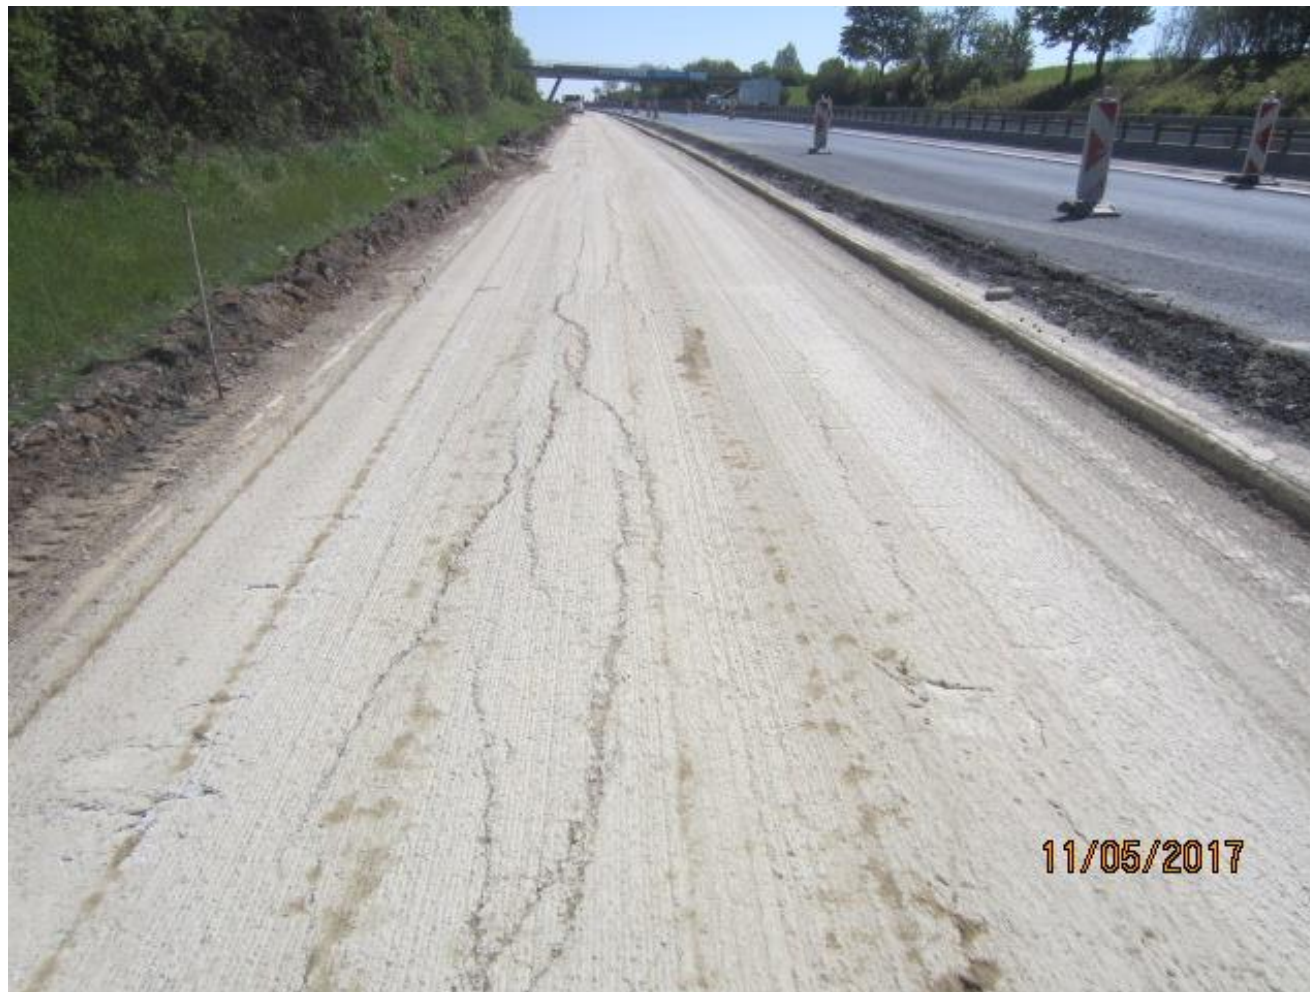
Povrch SC po odfrézování 120 mm – poruchy se zvětšují.

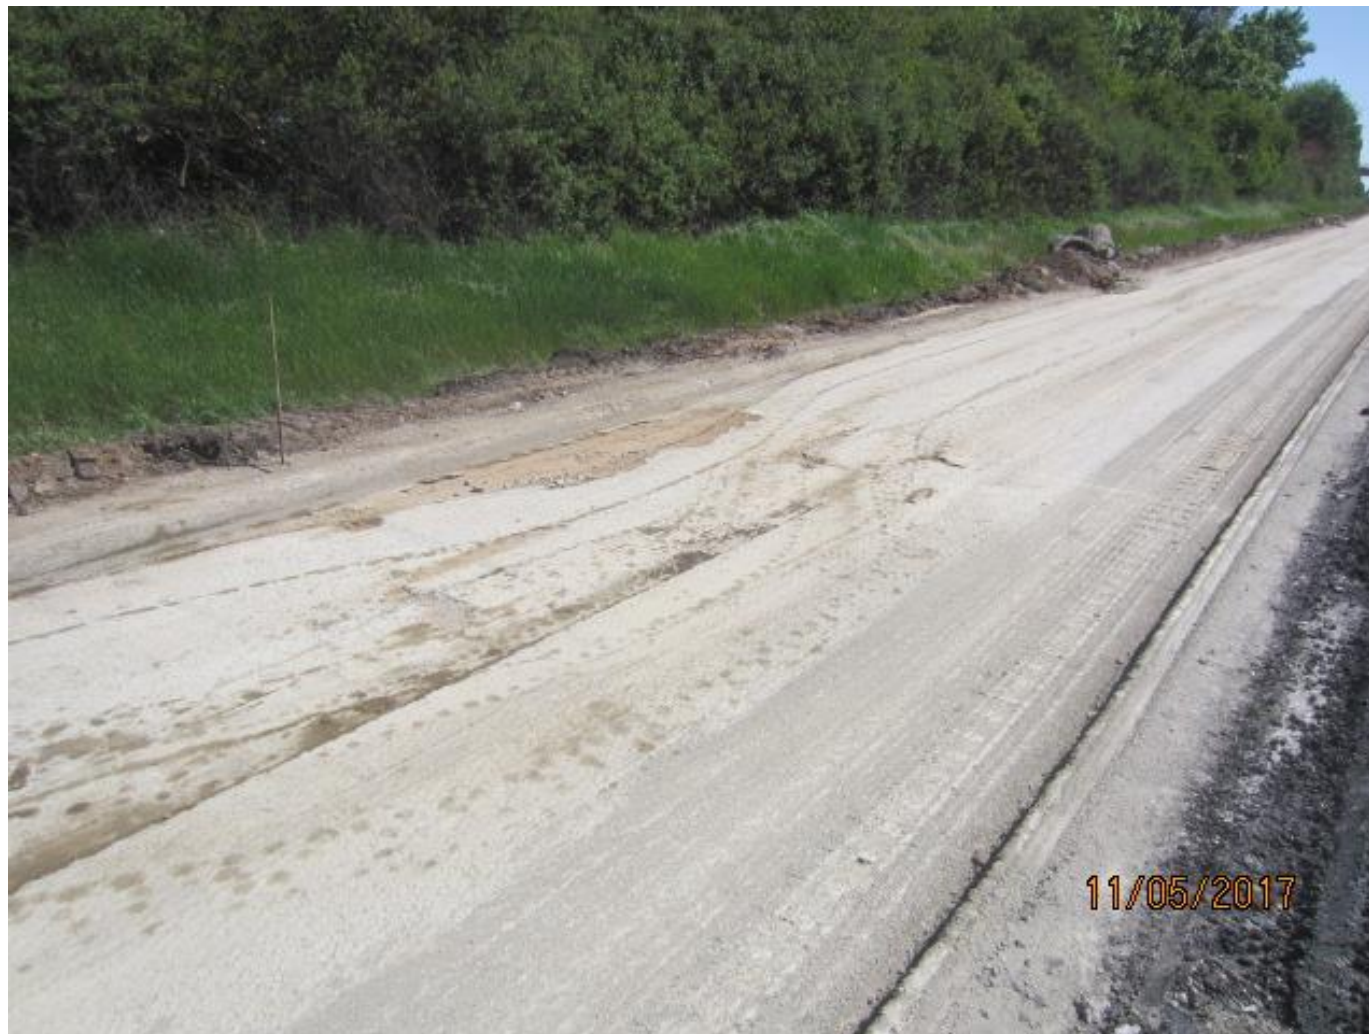
Po odfrézování 120 mm byla zjištěna nerovnoměrná tl. SC.

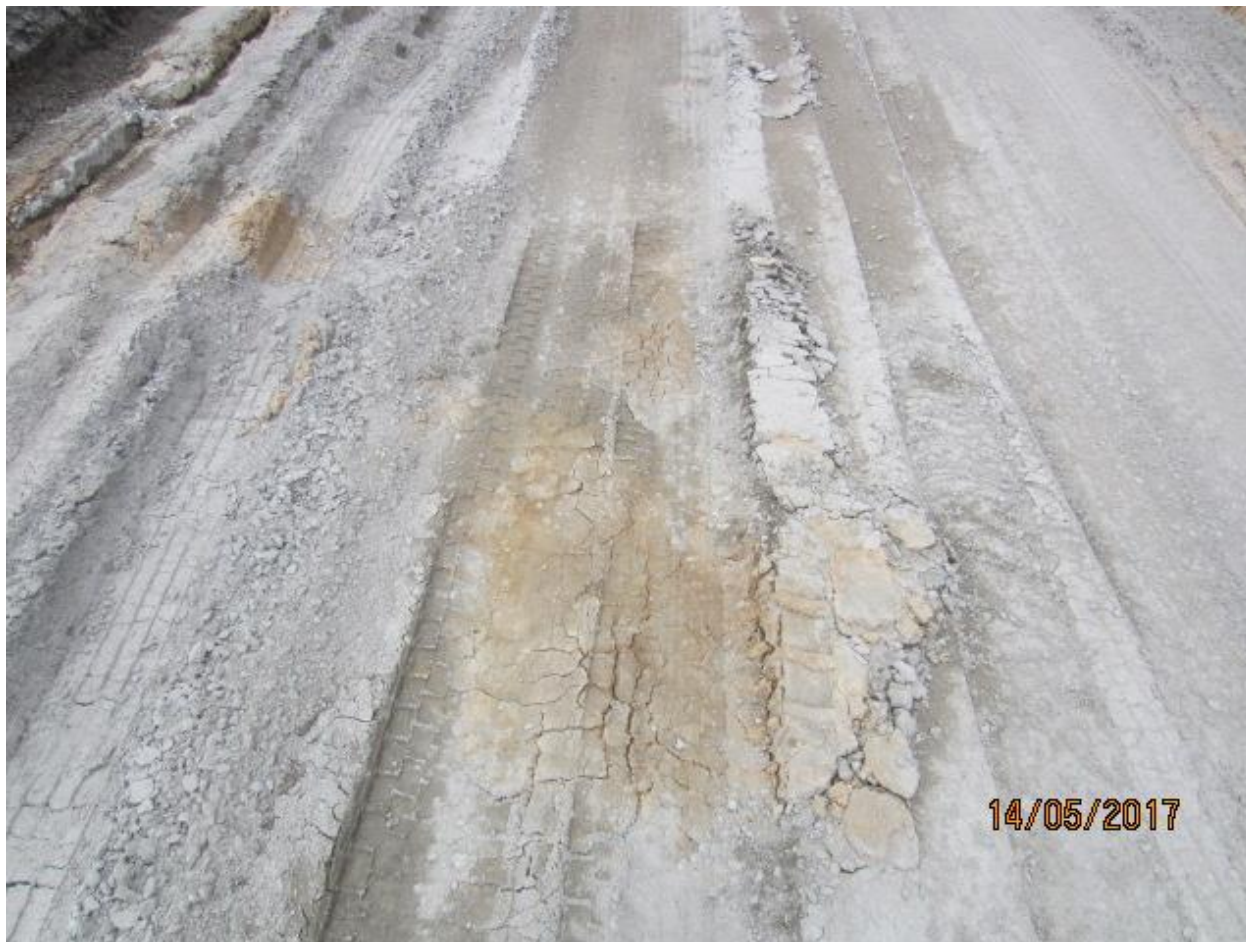
Při pokusu o sanaci lokálních míst stávající vrstvy SC došlo ke kolapsu ŠP vrstvy s AZ. Došlo k vytlačení jílovitých hnízd měkké konzistence na povrch sanace. Hnízda zasahovala až do hloubky 0,7 m.

Vzhledem k neuspokojivému stavu SC a vrstev pod SC bylo provedeno měření únosnosti. Dle výsledků bylo rozhodnuto o recyklaci cementem zbytku SC a podkladního ŠP a AZ v tl. 0,4 m. Jílovitá hnízda byla odstraněna a nahrazena ŠD. 14

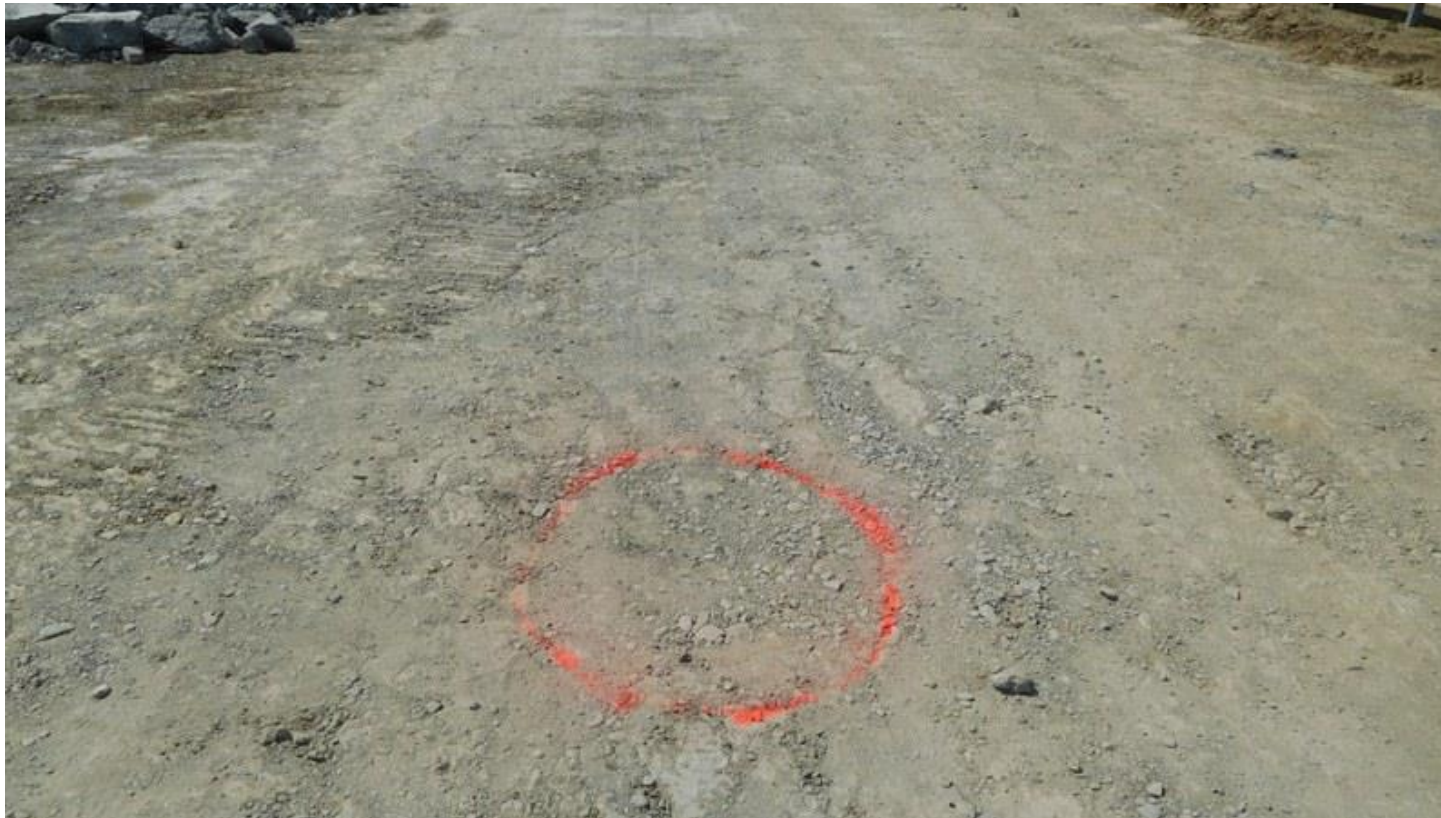
Povrch stávajícího SC po vybourání CB krytu – poškozen sítovými trhlinami, při pojezdu vozidel se „vlní“. Statická zatěžovací zkouška únosnosti $E_{def,2} = 14,7 \text{ MPa!!!}$

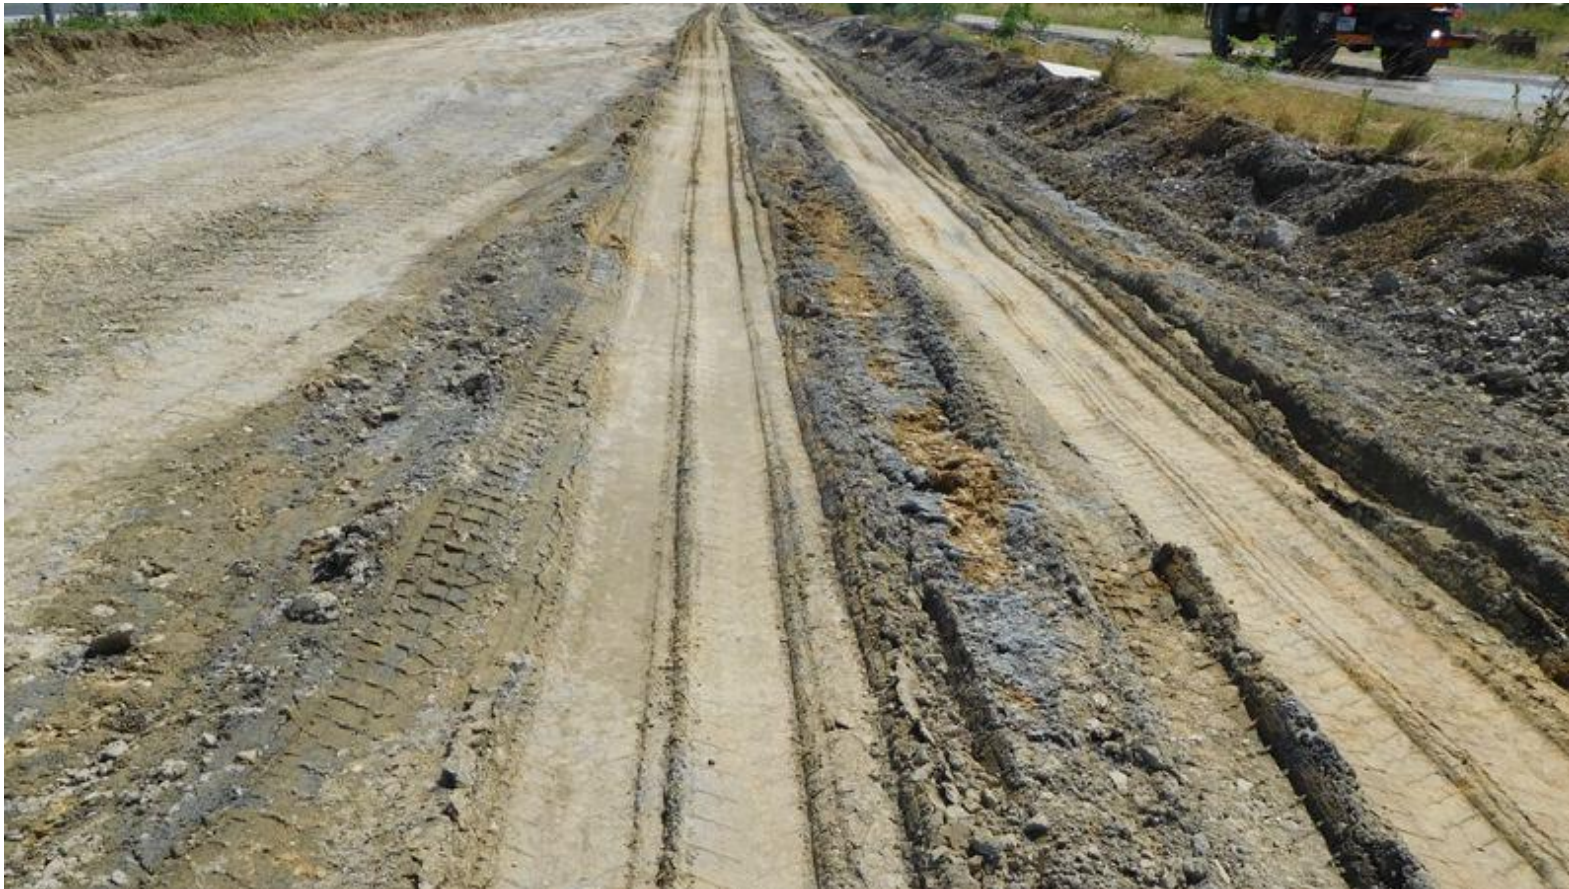
Povrch stávající pláně po odtěžení konstrukčních vrstev.

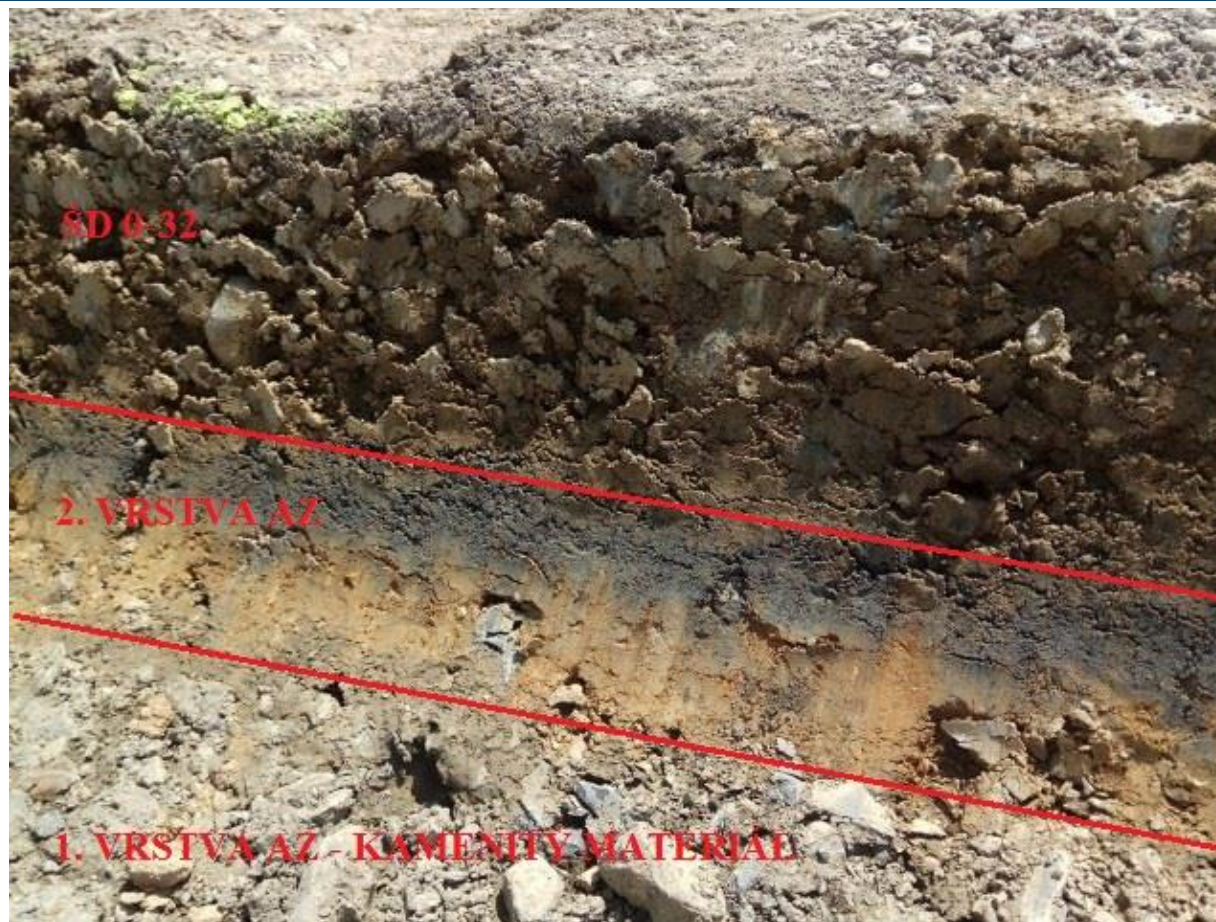
Průřez stěnou kopané sondy.

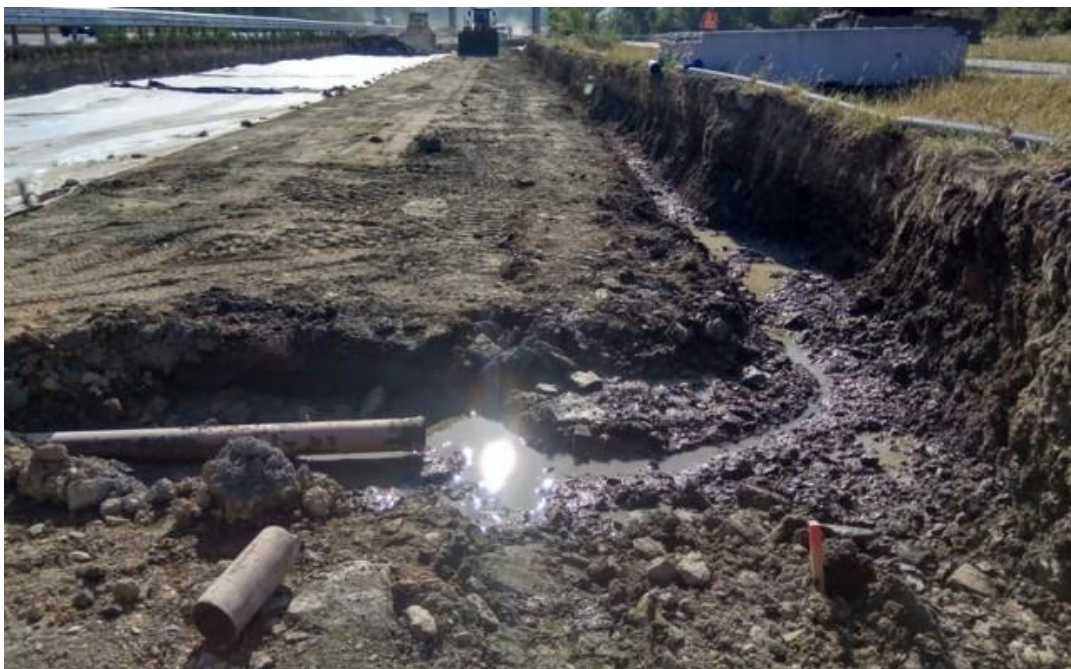
Povrch stávající parapláně po odtěžení AZ. S přípravou rýhy na novou drenáž umístěnou pod úrovní parapláně. Na mnoha místech byly zaznamenány výrony vody z podloží.

- Pro správné odvodnění konstrukčních vrstev a pláně je důležité mít správně umístěné drenáže. V případě použití vodonepropustného materiálu AZ je možné odvodnit pláň ve standardní hloubce (cca 0,9 m). V případě použití propustných materiálů do AZ je velmi vhodné umístit drenáž pod úroveň parapláně (cca 1,4 m) a to zvláště, když okolní podmínky nezaručují, že voda z parapláně bude přirozenou cestou odtékat mimo konstrukční vrstvy.
- Musí být vždy zajištěno odvedení vody z ochranné vrstvy a to vytažením vrstvy až pod ohumusování nebo odvedením do drenáže.
- Následný majetkový správce musí provádět pravidelné čištění drenážního systému tak, aby bylo trvale funkční.
- Následné práce již potom probíhaly bez zásadnějších problémů.

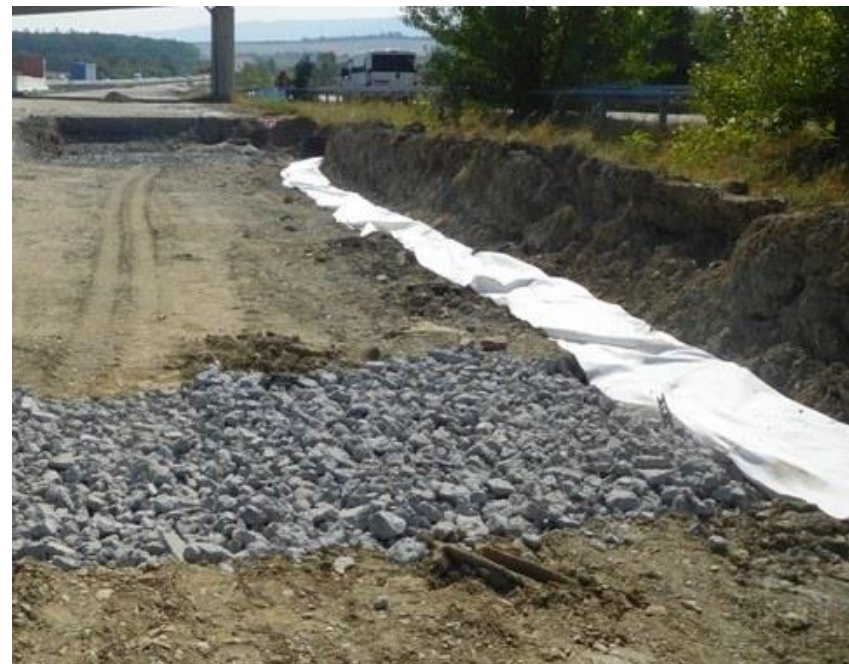
Příčné odvodňovací pera v úrovni parapláně v místech výronů vody z podloží.

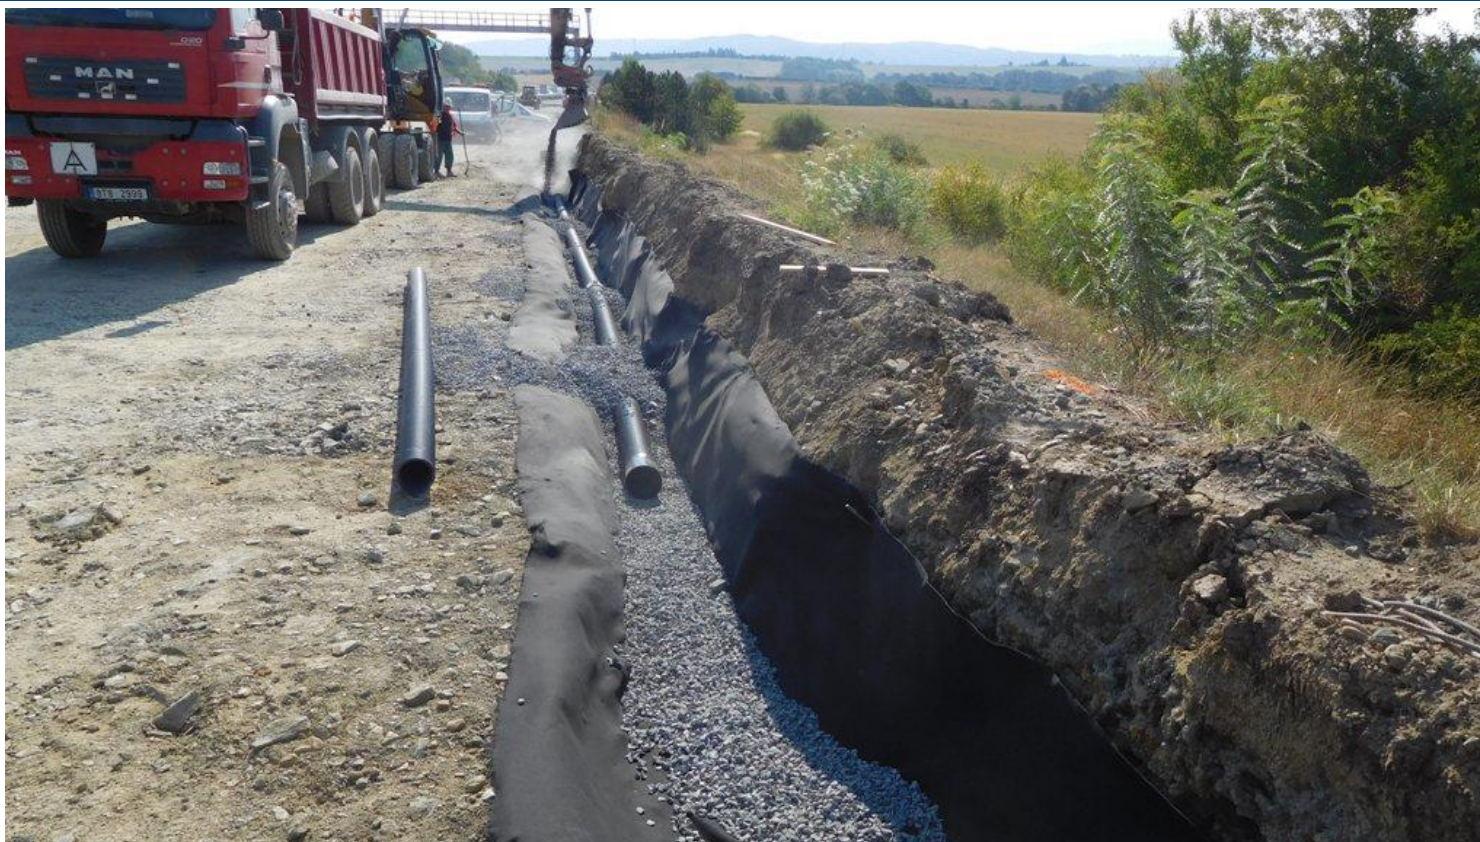
Prodloužení drenáží v místech hodně široké koruny zemního tělesa v násypu, kde není zaručeno dostatečné odvodnění parapláně/pláně do svahu.

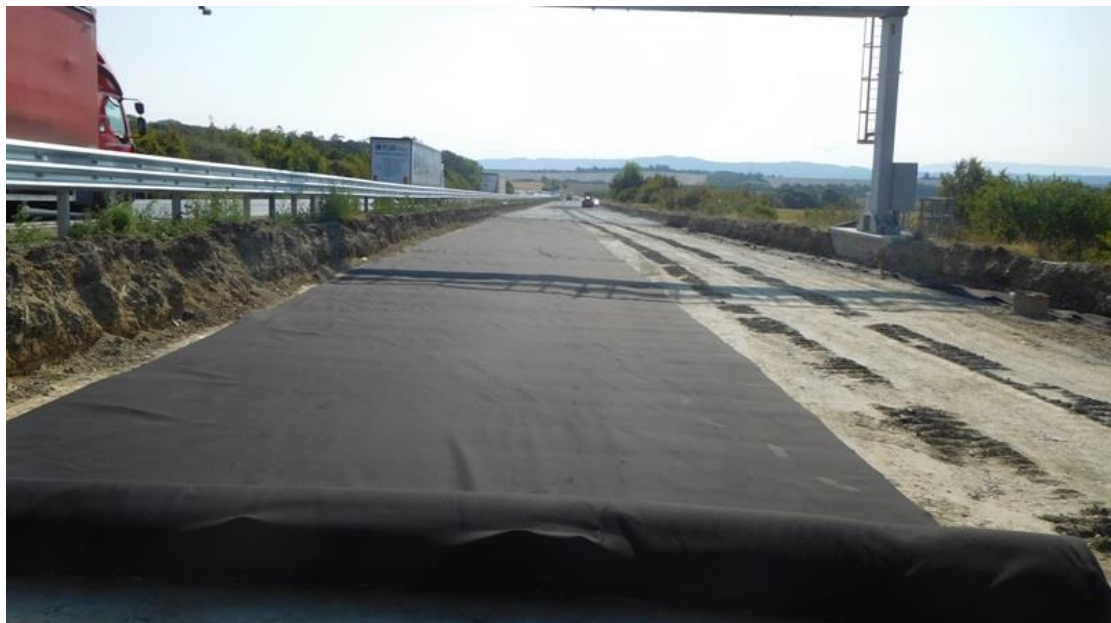
Pokládka geotextílie v úrovni parapláně

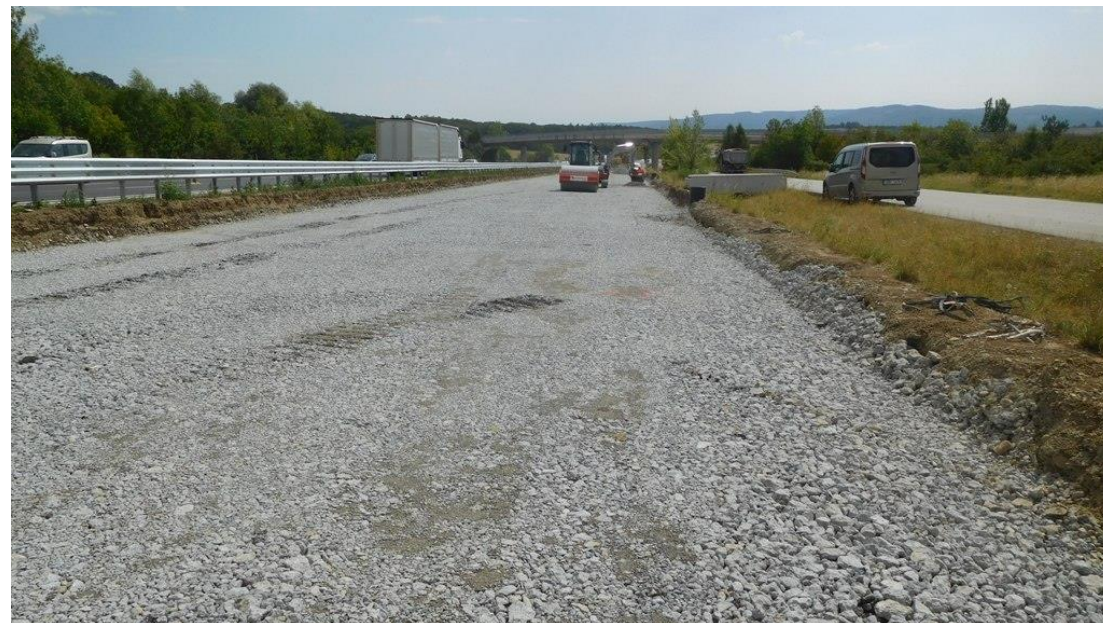
AZ z betonového recyklátu

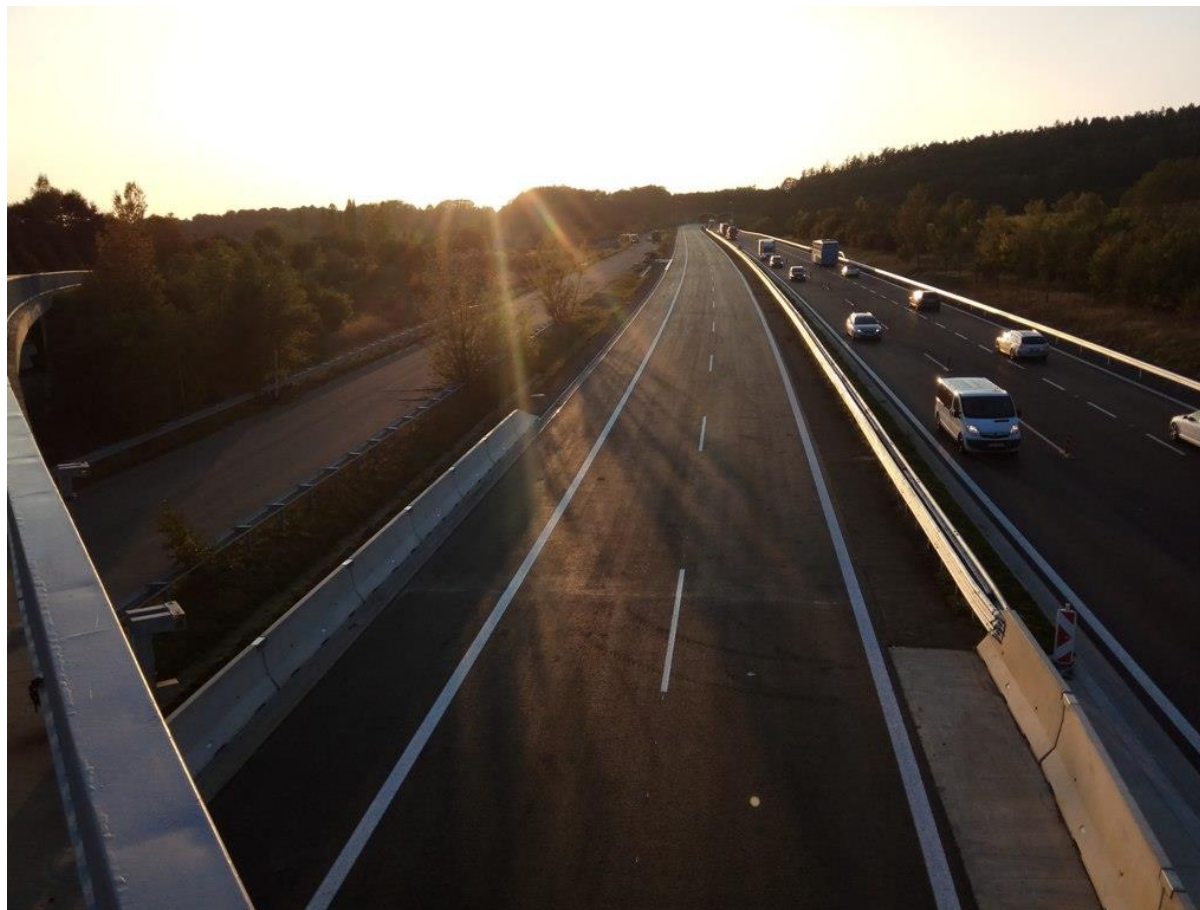
Rekonstruovaný úsek před uvedením do provozu

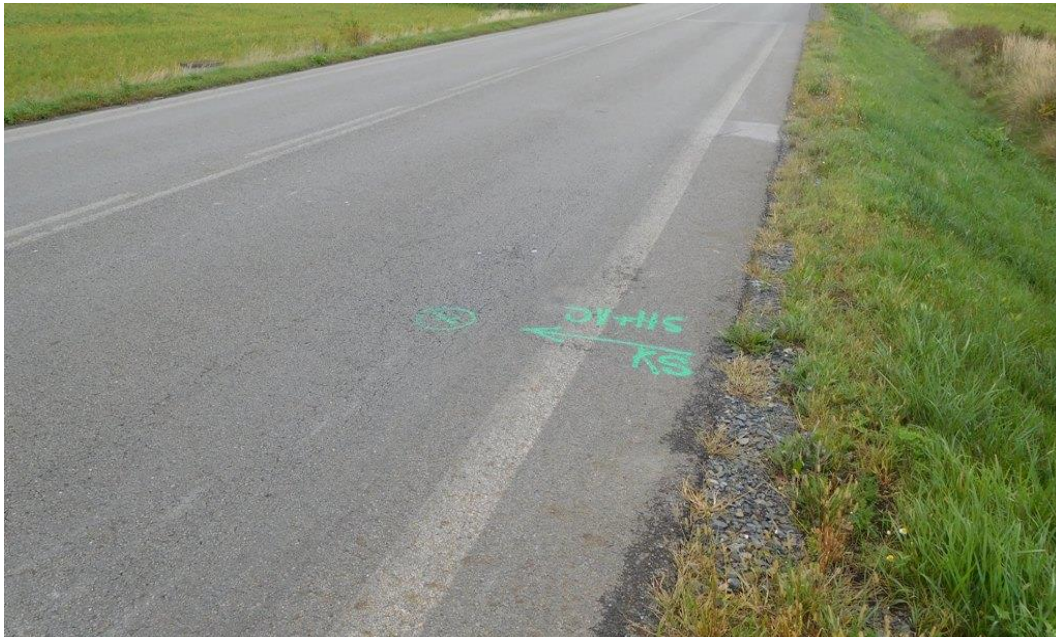
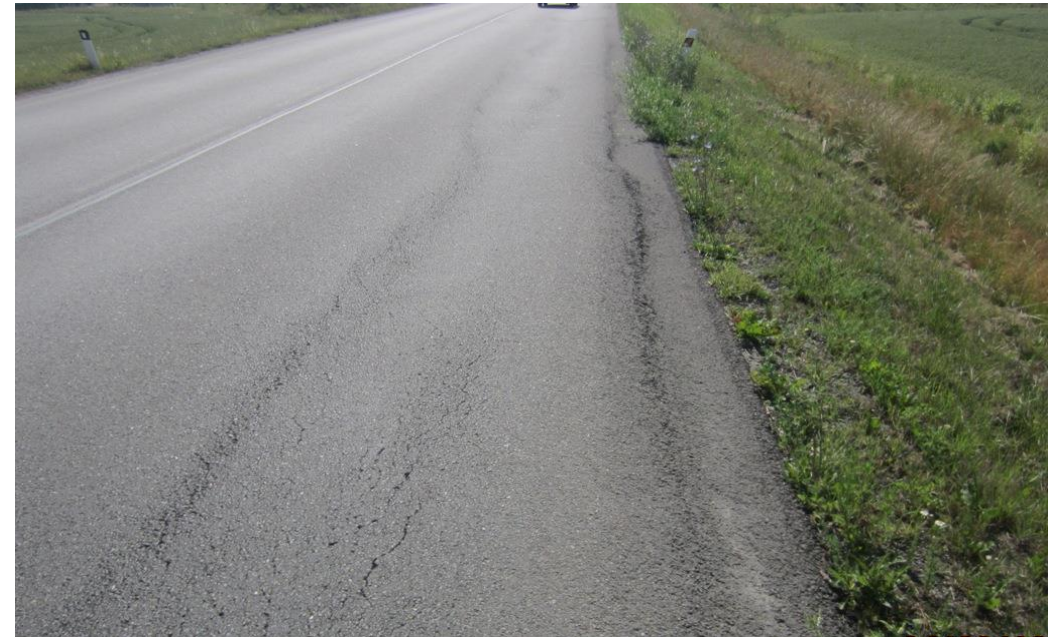
- Vznik poruch v pravé jízdni stopě - velmi výrazné trvalé deformace
- Trvalá deformace je doprovázená vznikem síťových trhlin
- Po provedené opravě (lokální výměna AHV v místech poruch) se v krátké době porucha opakuje

Příkladu vzniku trvalé deformace se síťovými trhlinami v pravé jízdě stopě.

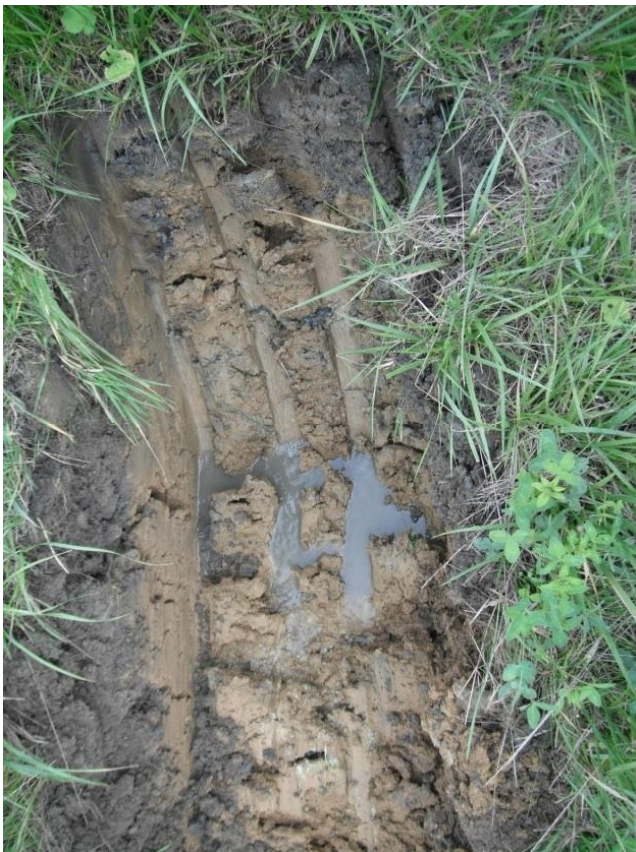
Silný výron vody ještě před dosažením ochranné vrstvy z ŠD.
