PODKLADNÍ VRSTVY A PODLOŽÍ VOZOVEK

Neúnosné podkladní vrstvy a aktivní zóny

Ing. Pavel Ševčík, EXACT ING, s.r.o.

28.11.2018

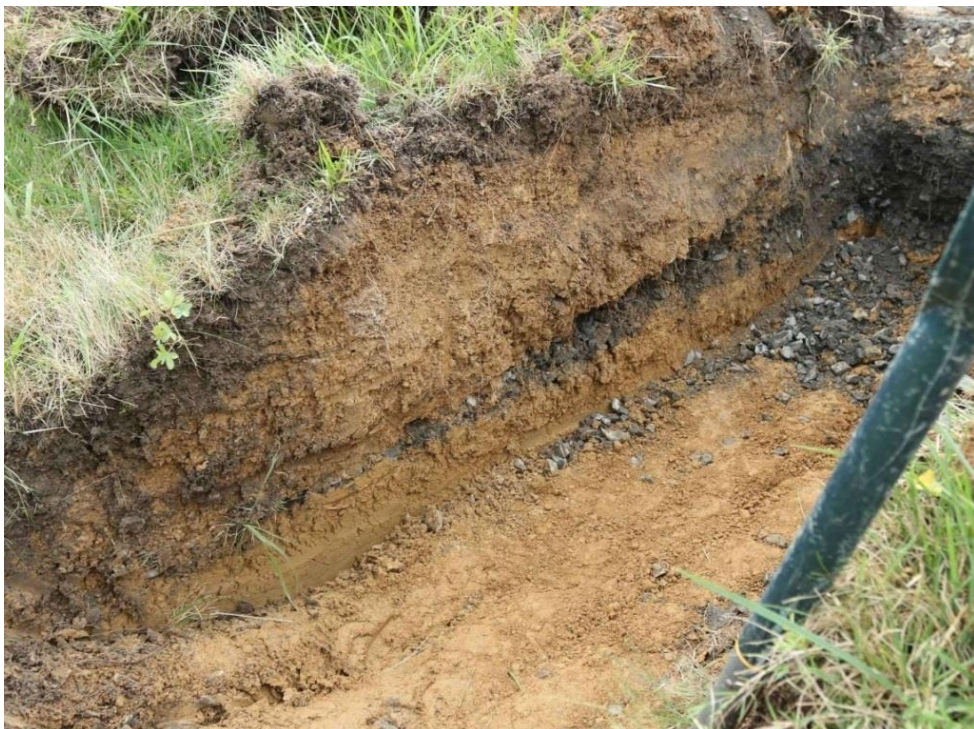
Nedostatečně vytažená vrstva ŠD v
nedostatečné tl. pod ohumusování.

- Odvedení vody z konstrukčních vrstev a posléze i z ochranné vrstvy ŠD ze svahu zemního tělesa nebo do drenáže je důležitým předpokladem pro dosažení požadovaných únosností pláně a všech nestmelených podkladních vrstev.
- Pro správné fungování ochranné vrstvy musí být dodržena křivka zrnitosti ŠD a hlavně nesmí být překročen povolený max. obsah jemných částic a musí být dodržena i kvalita jemných částic.
- Voda, zdržující se v ochranné vrstvě a tím i na pláni, poškozují kvalitu pláně, zvláště u AZ, které jsou ze soudržných zemin. Platí to i pro zeminy upravené pojivem.

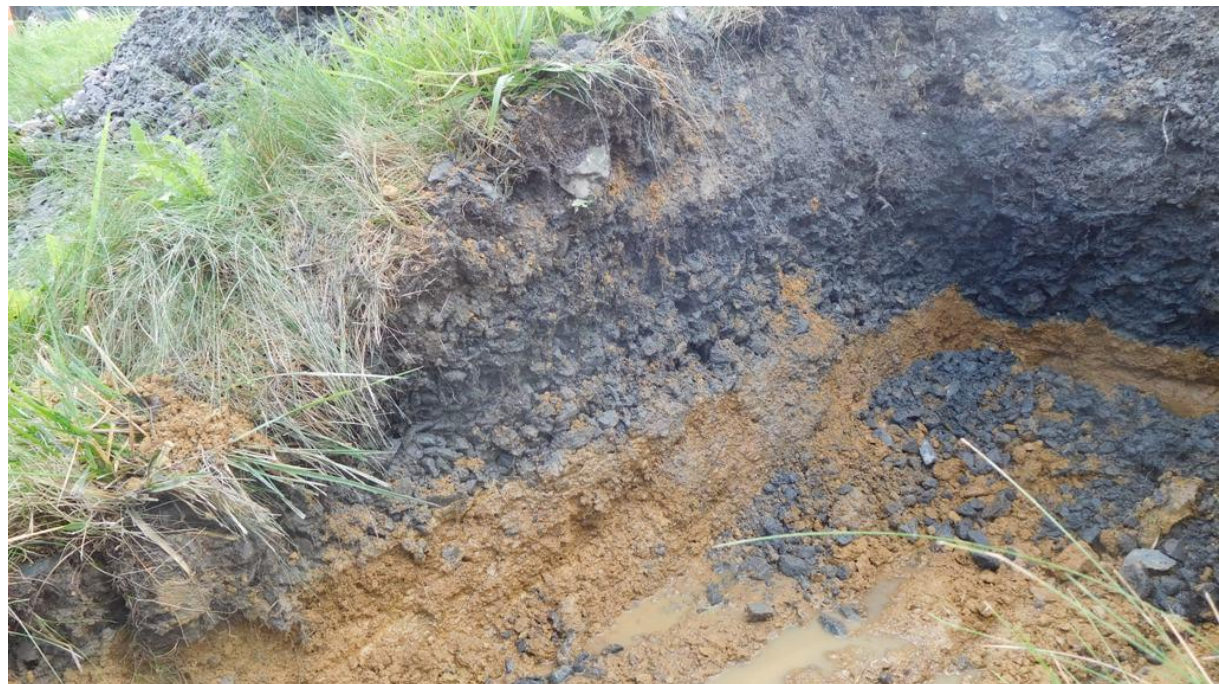
Zvodnělá vrstva ŠD vyvedená
až pod vrstvu ohumusování.
Voda je mimo vozovku.

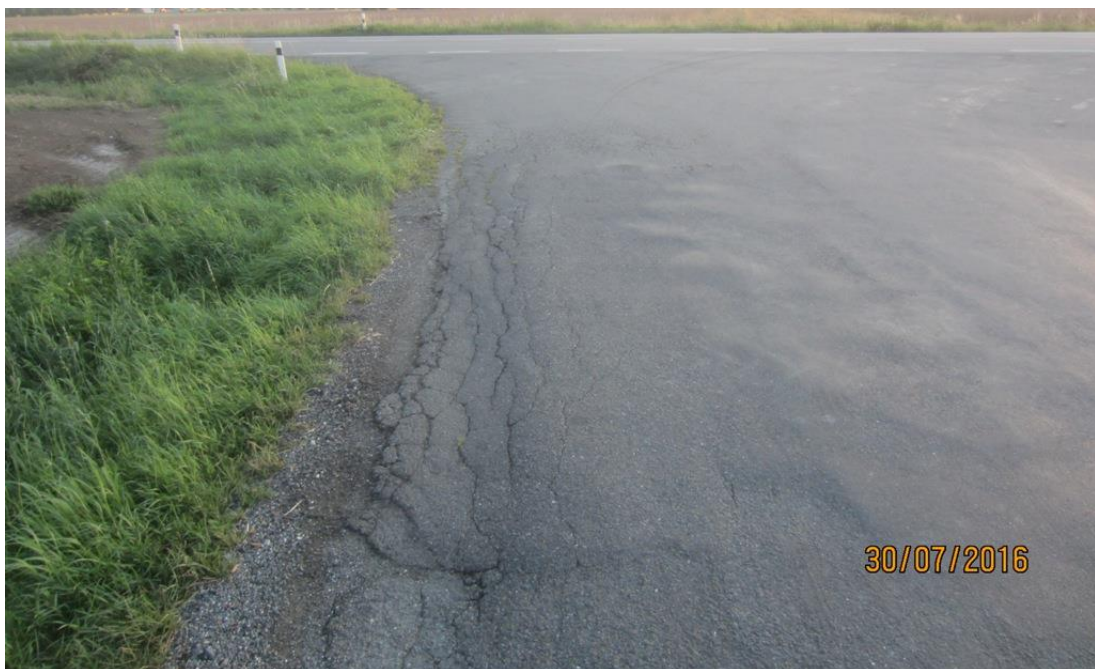
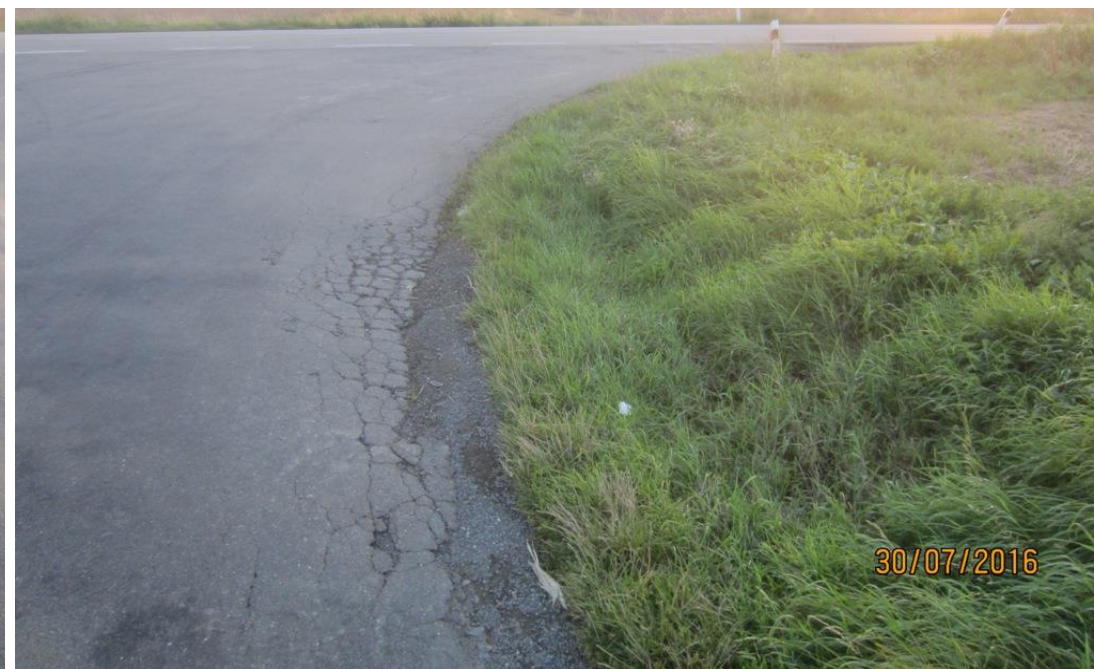
Olámané okraje, plošné deformace a neexistující příkop, do které by mohla být odvodněna pláň vozovky.

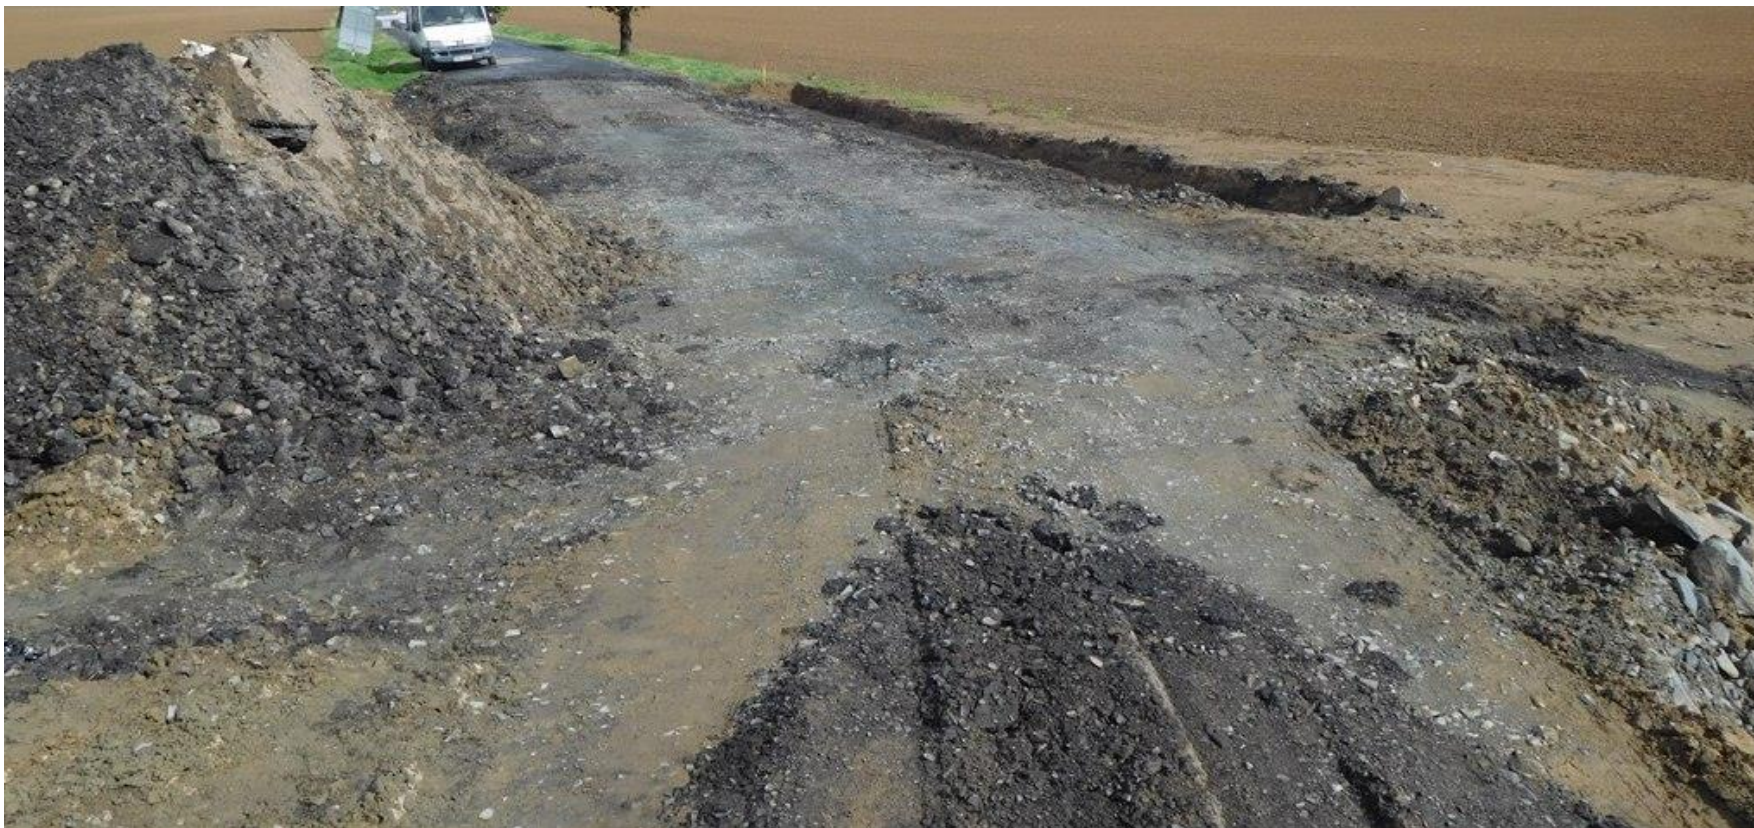
Obrusnou vrstvu tvořil ve skutečnosti penetrační makadam s několika vrstvami různých nátěrů a vysprávek v tl. cca 120 mm . Nestmelenou podkladní vrstvu zahliněná ŠD v tl. cca 200 mm.

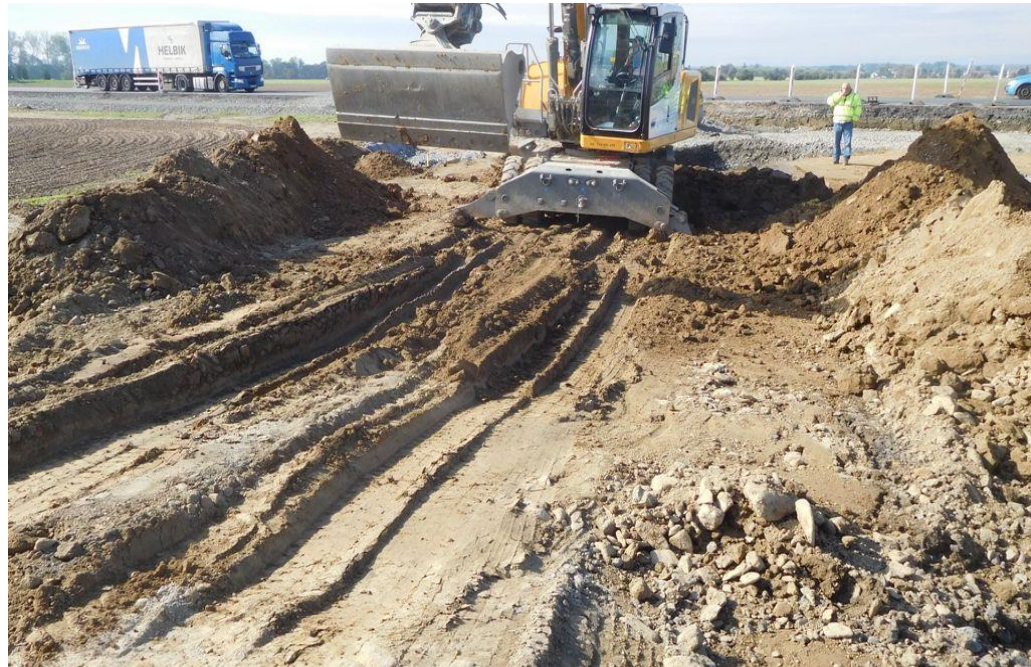
Po odtěžení vrstev bylo na pláni zastiženo naprosto neúnosné podloží.

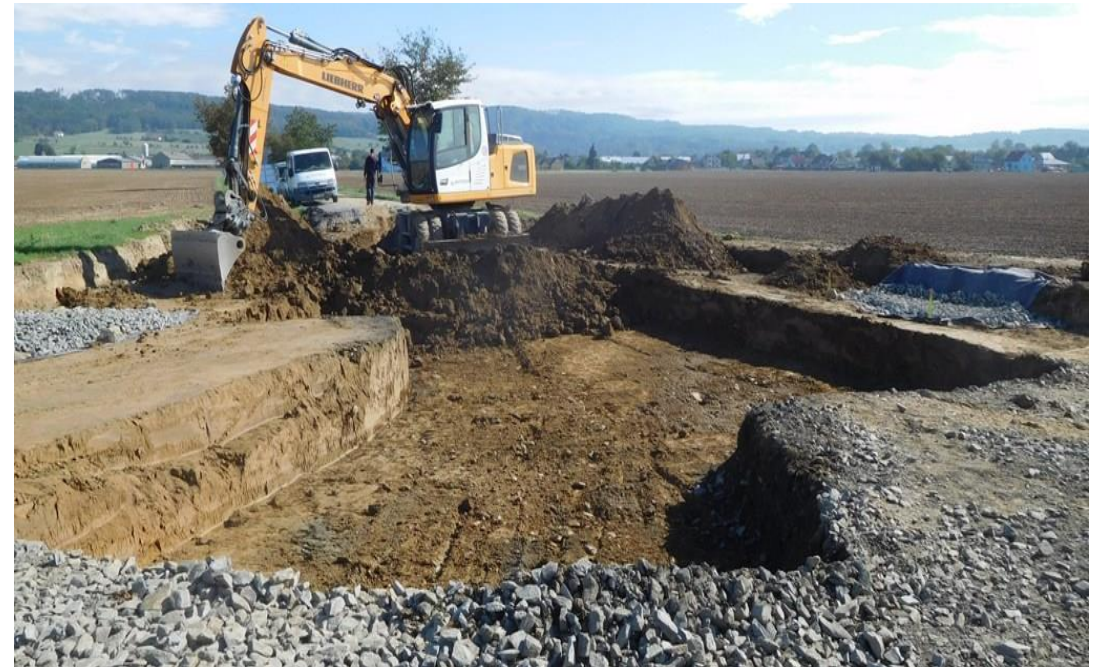
Výměna podloží.
