# PODKLADNÍ VRSTVY A PODLOŽÍ VOZOVEK

Stmelená podkladová vrstva asfaltovej vozovky vyrobená znovupoužitím pôvodných cementobetónových dosiek

Dipl. Ing. Zsolt Boros, TPA Spoločnosť pre zabezpečenie kvality a inovácie s. r. o., Bratislava

22.11.2016

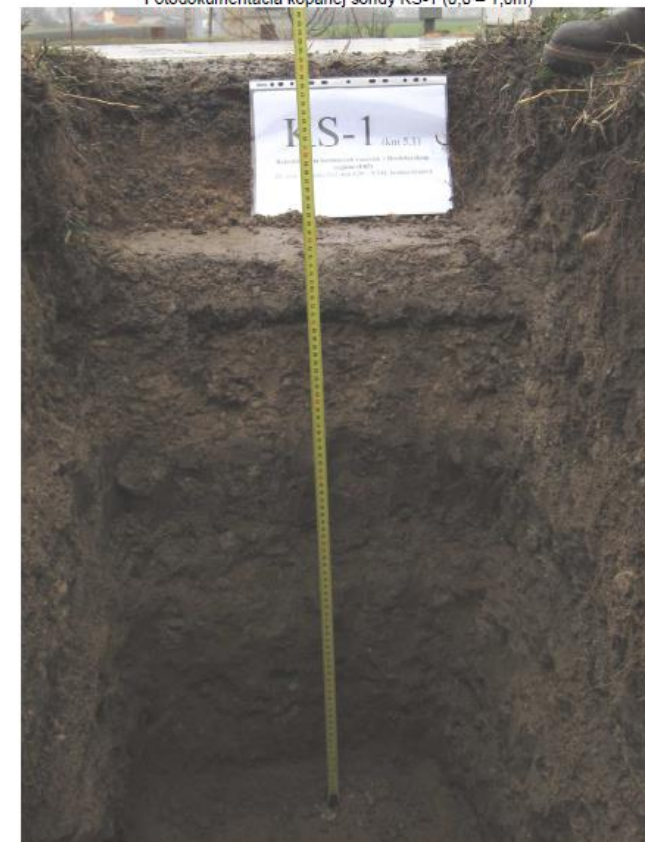
Fotodokumentácia kopanej sondy KS-1 (0,0 – 1,0m)

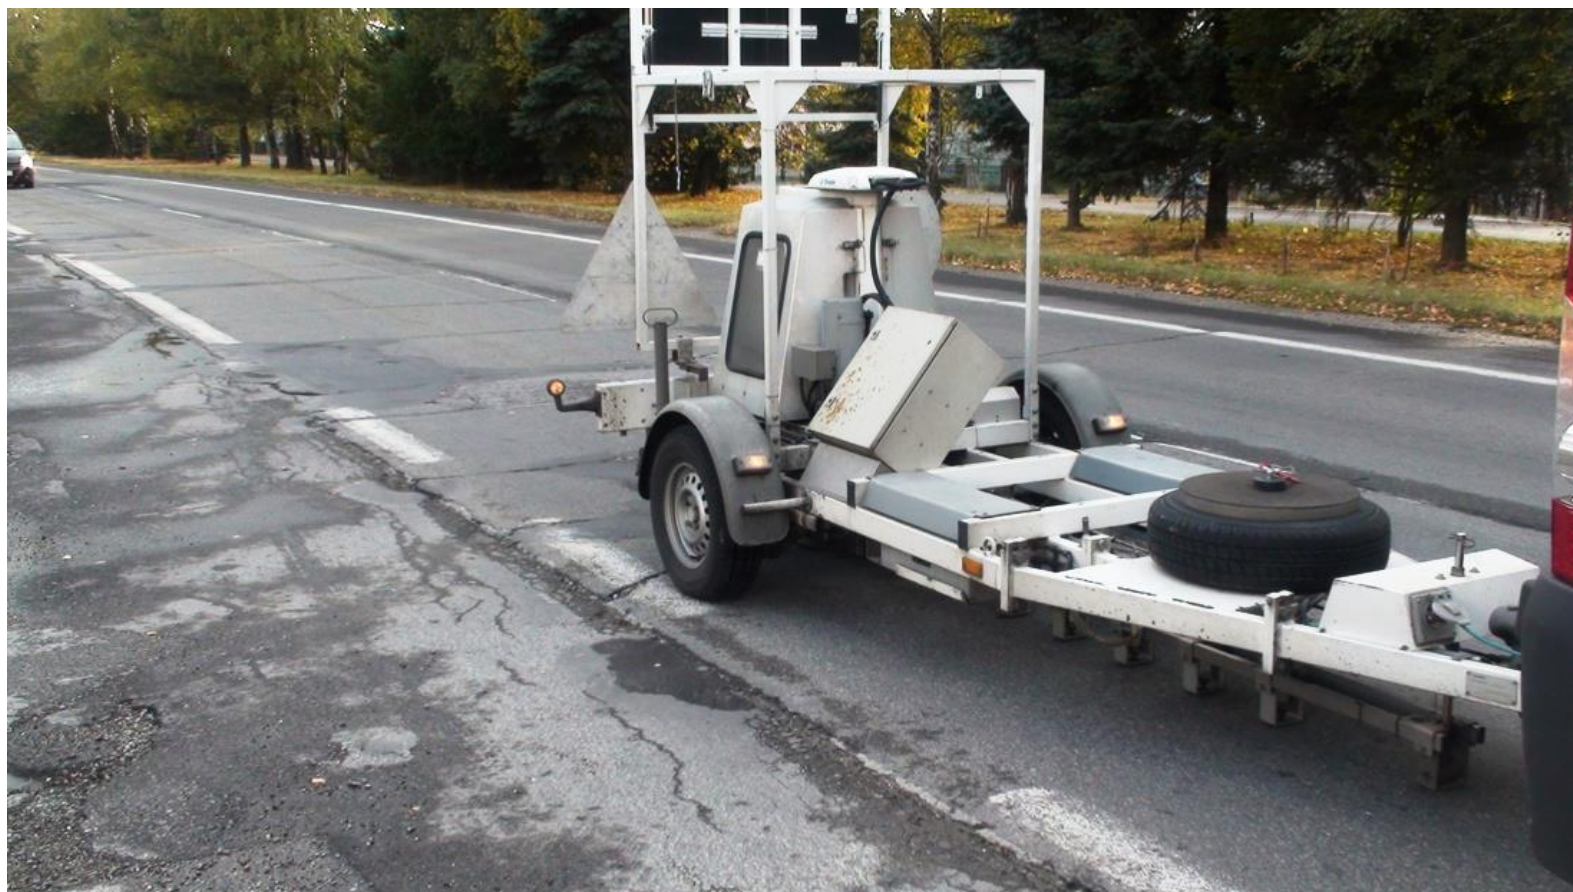
## Meracie zariadenie FWD počas merania v intraviláne

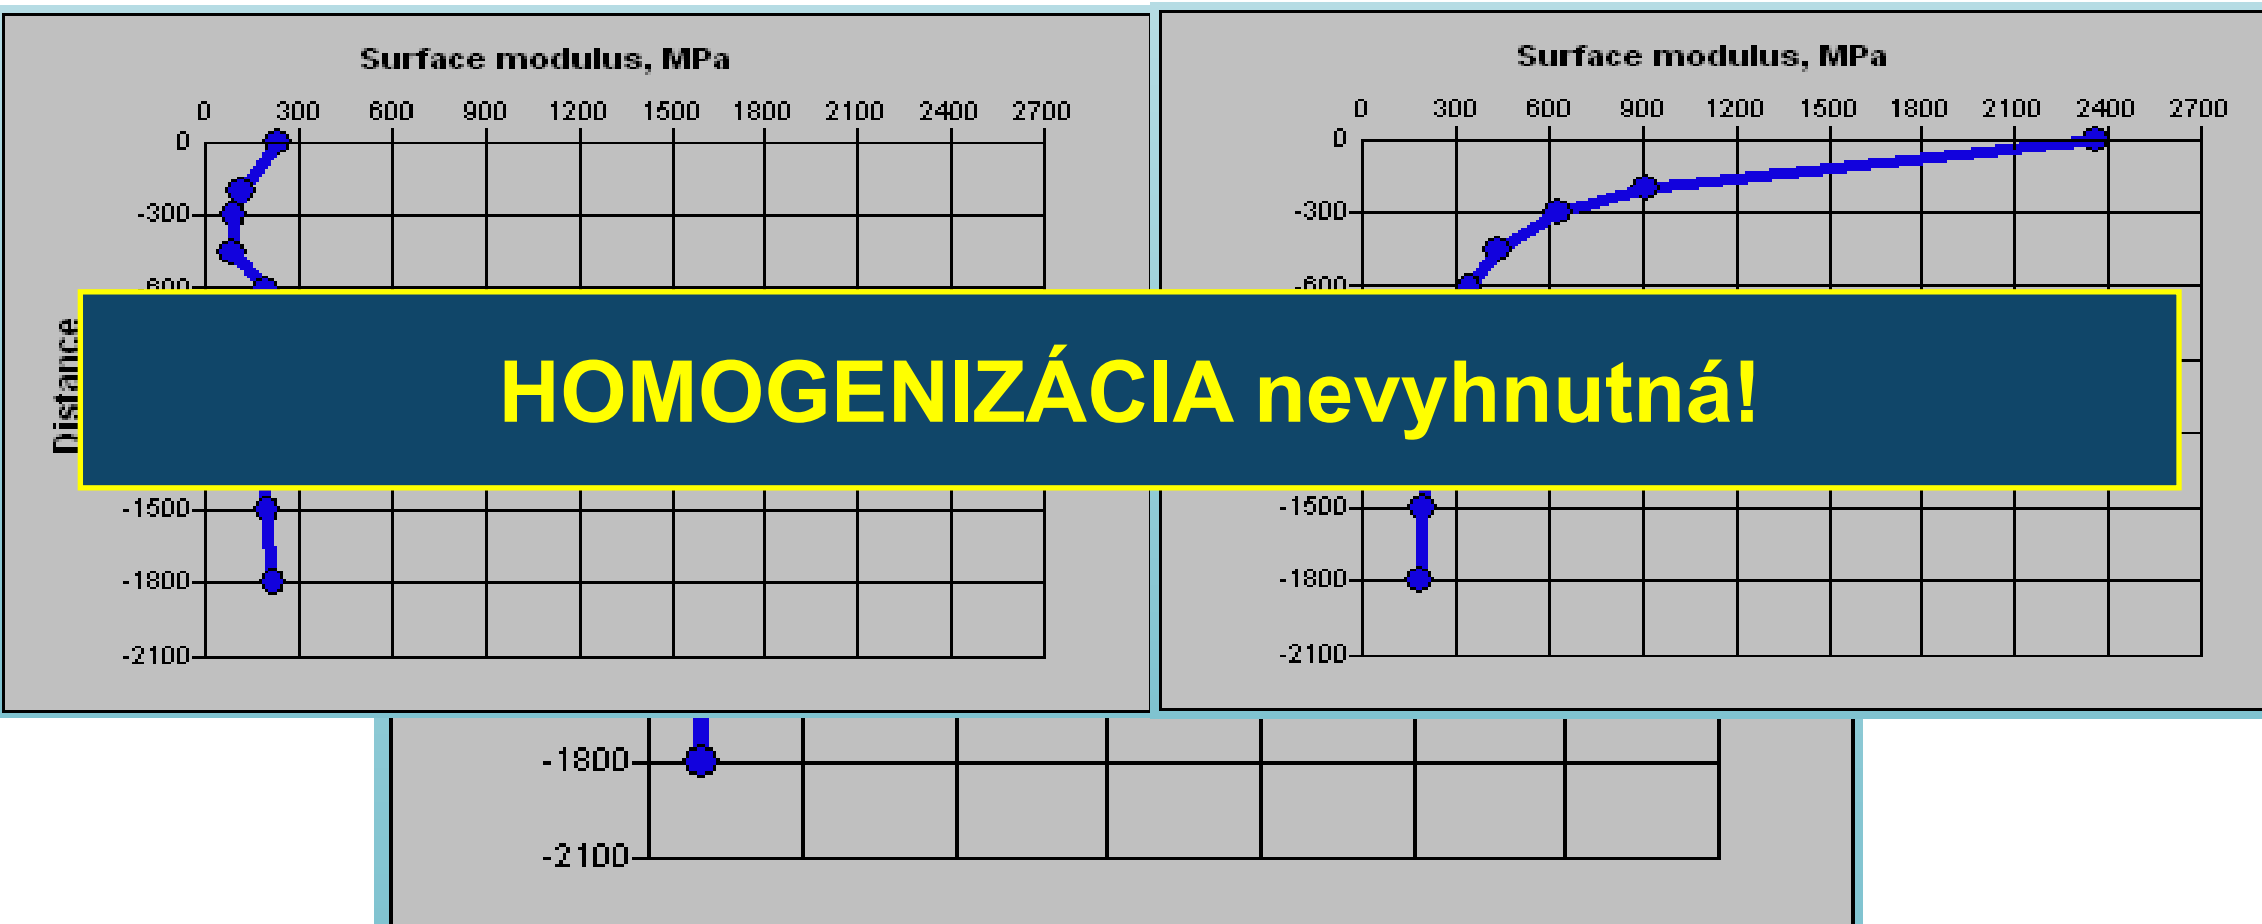
## Priebehy ekvivalentných modulov pružností v miestach merania - porovnanie

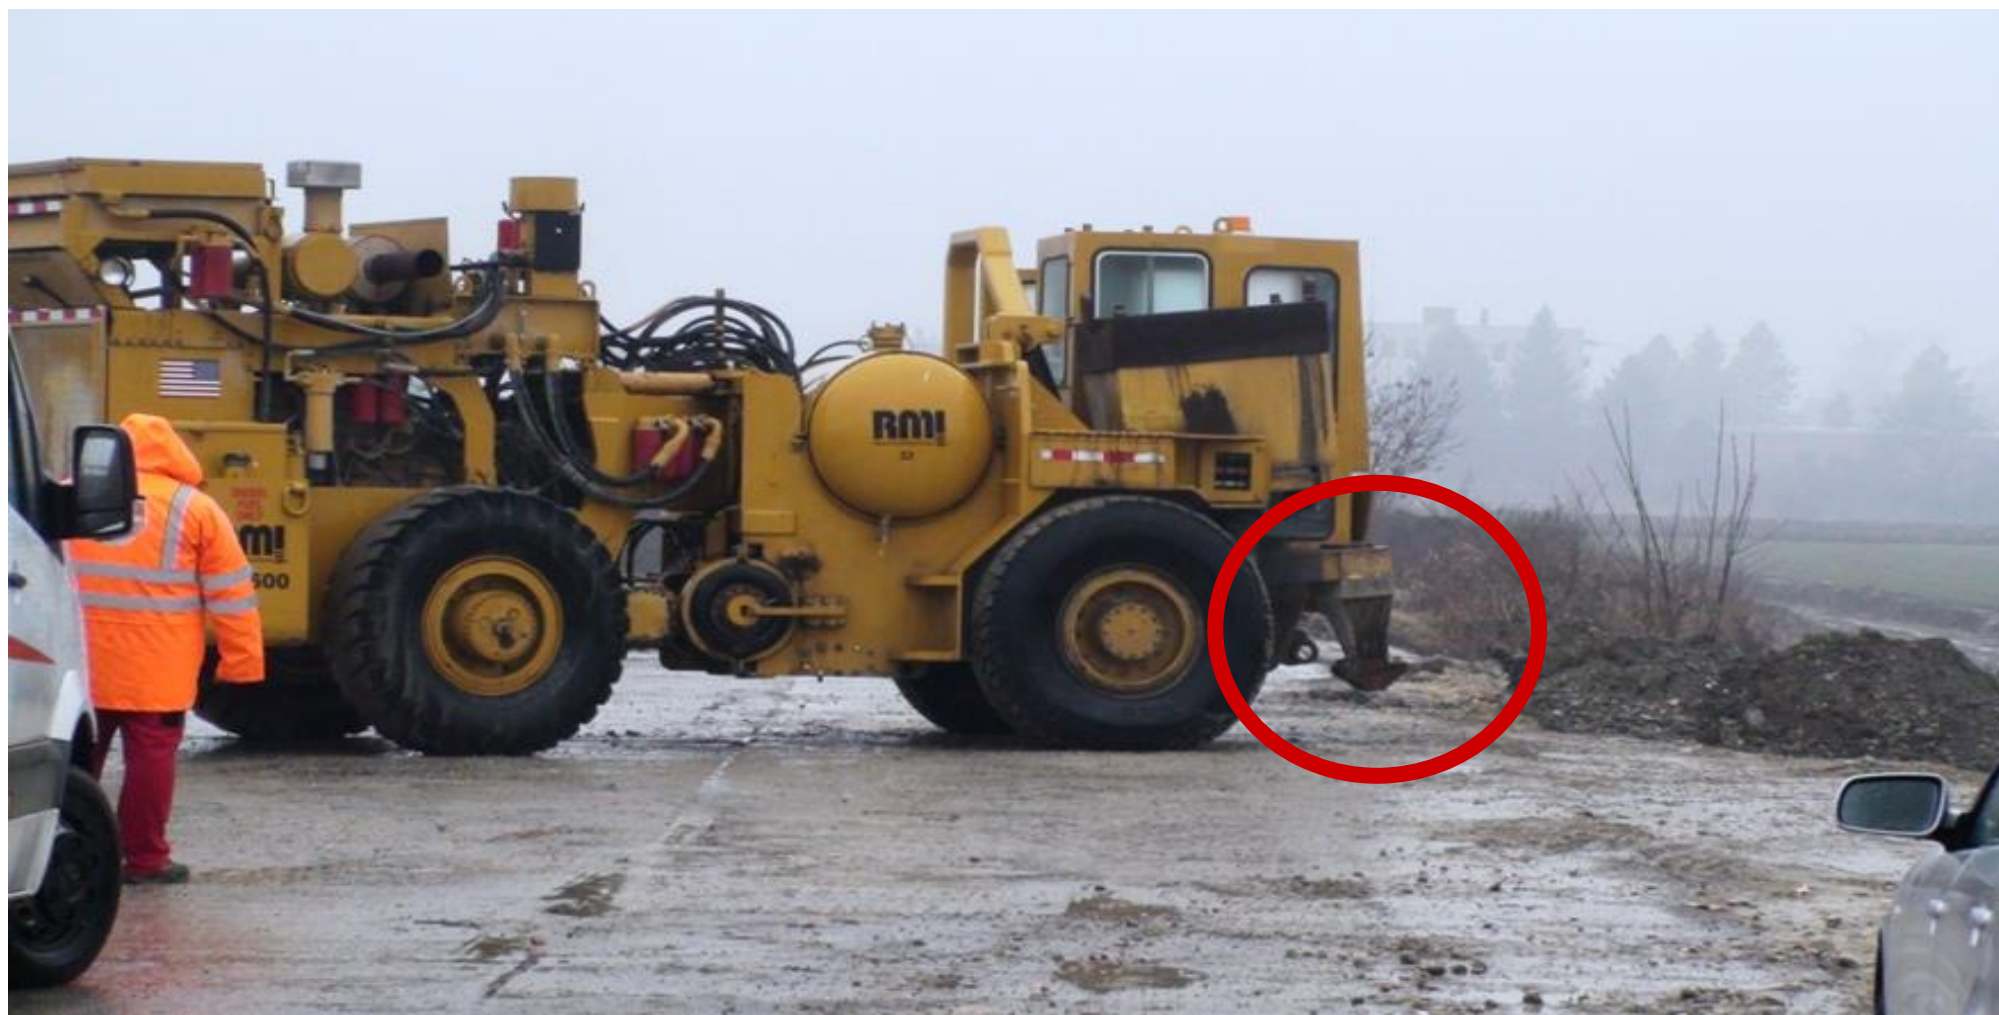
Zariadenie: RMI RB 500

**Rezonančné drvenie CB dosiek**

**Rezonančné drvenie pomocou špeciálneho stroja  
 $f = 44 \text{ Hz}$ , amplitúda = 19 mm**

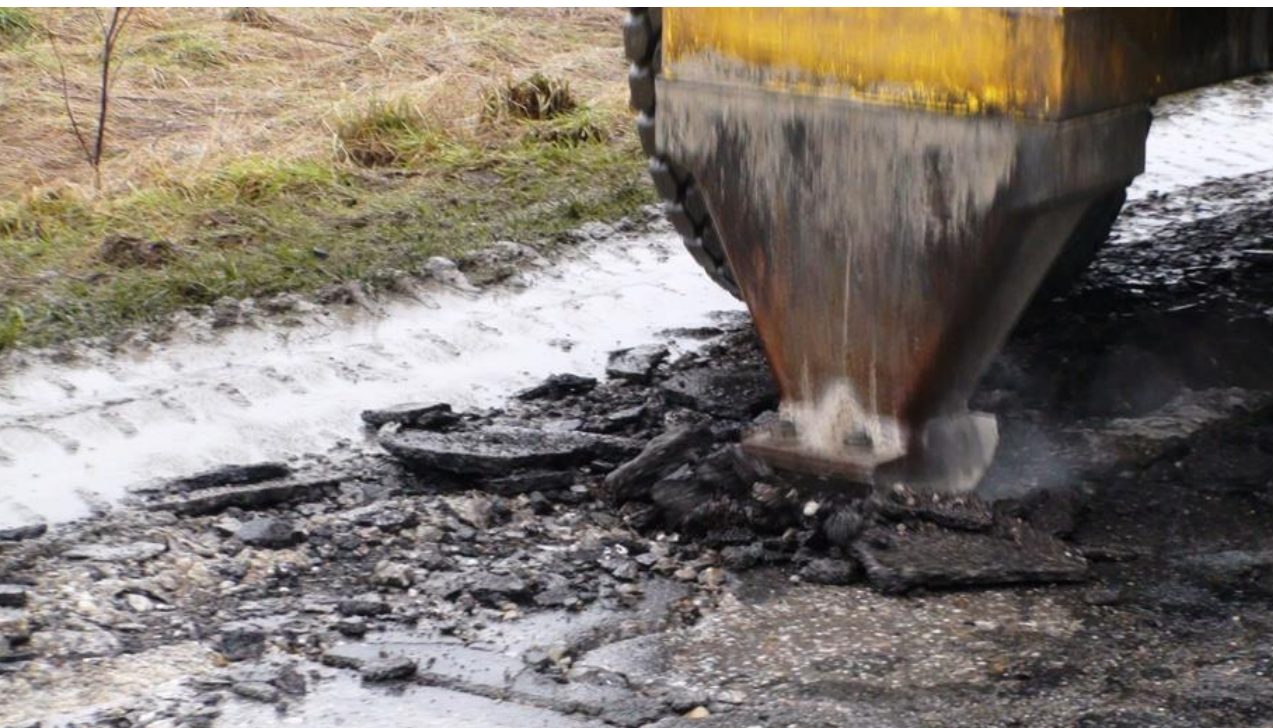
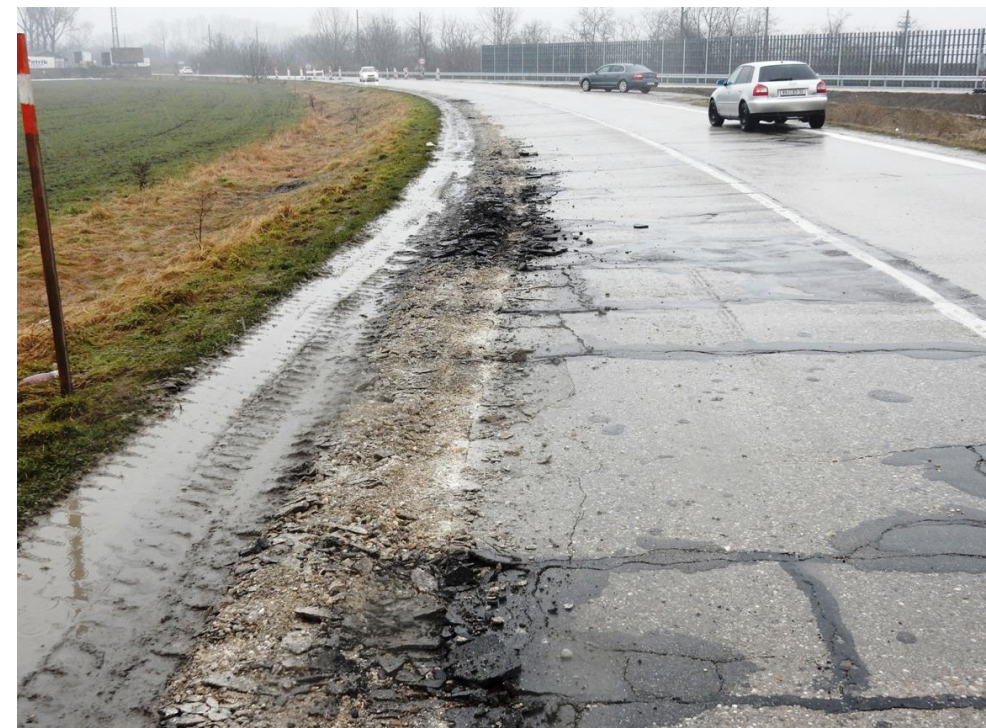
## Rezonančná hlava zariadenia RMI RB 500 počas rozrušovania CB dosiek a výsledok na ceste po prejazde stroja

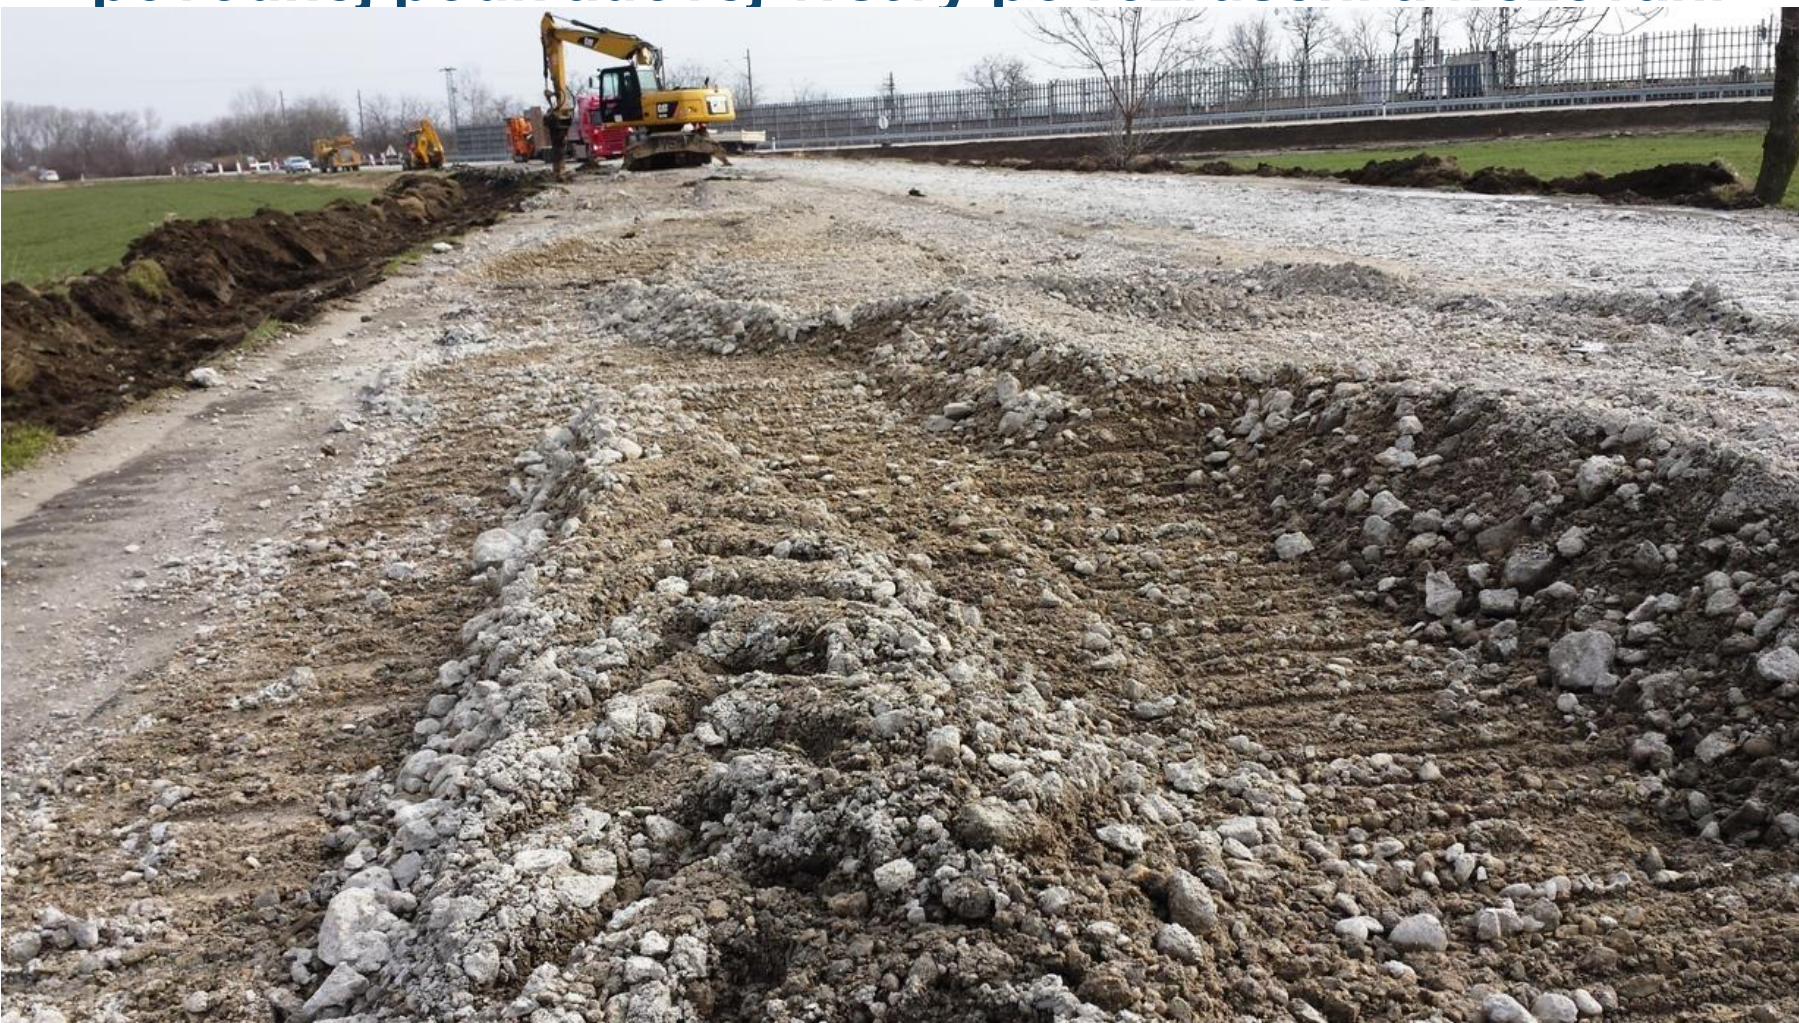
**Stavebný materiál vzniknutý z pôvodných CB dosiek a časti pôvodnej podkladovej vrstvy po rozrušení a frézovaní**

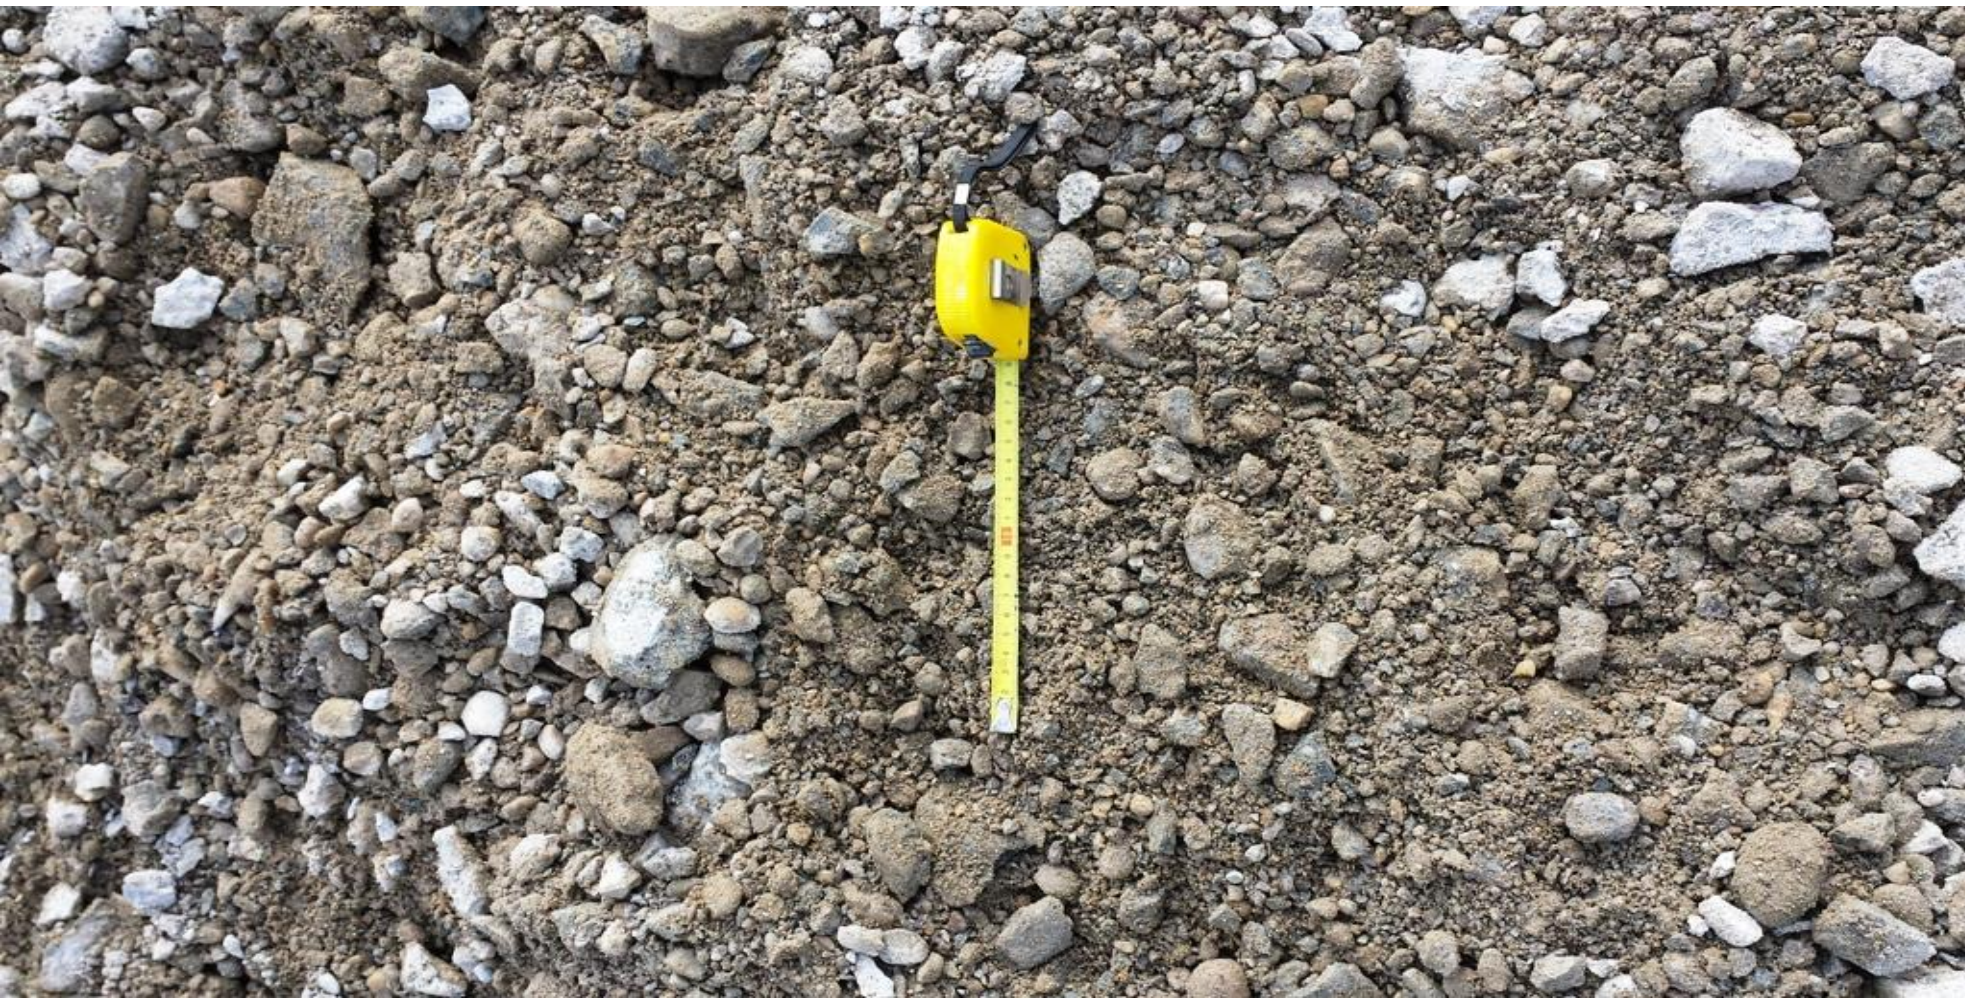
**Stavebný materiál vzniknutý z pôvodných CB dosiek a časti pôvodnej podkladovej vrstvy po rozrušení a frézovaní**

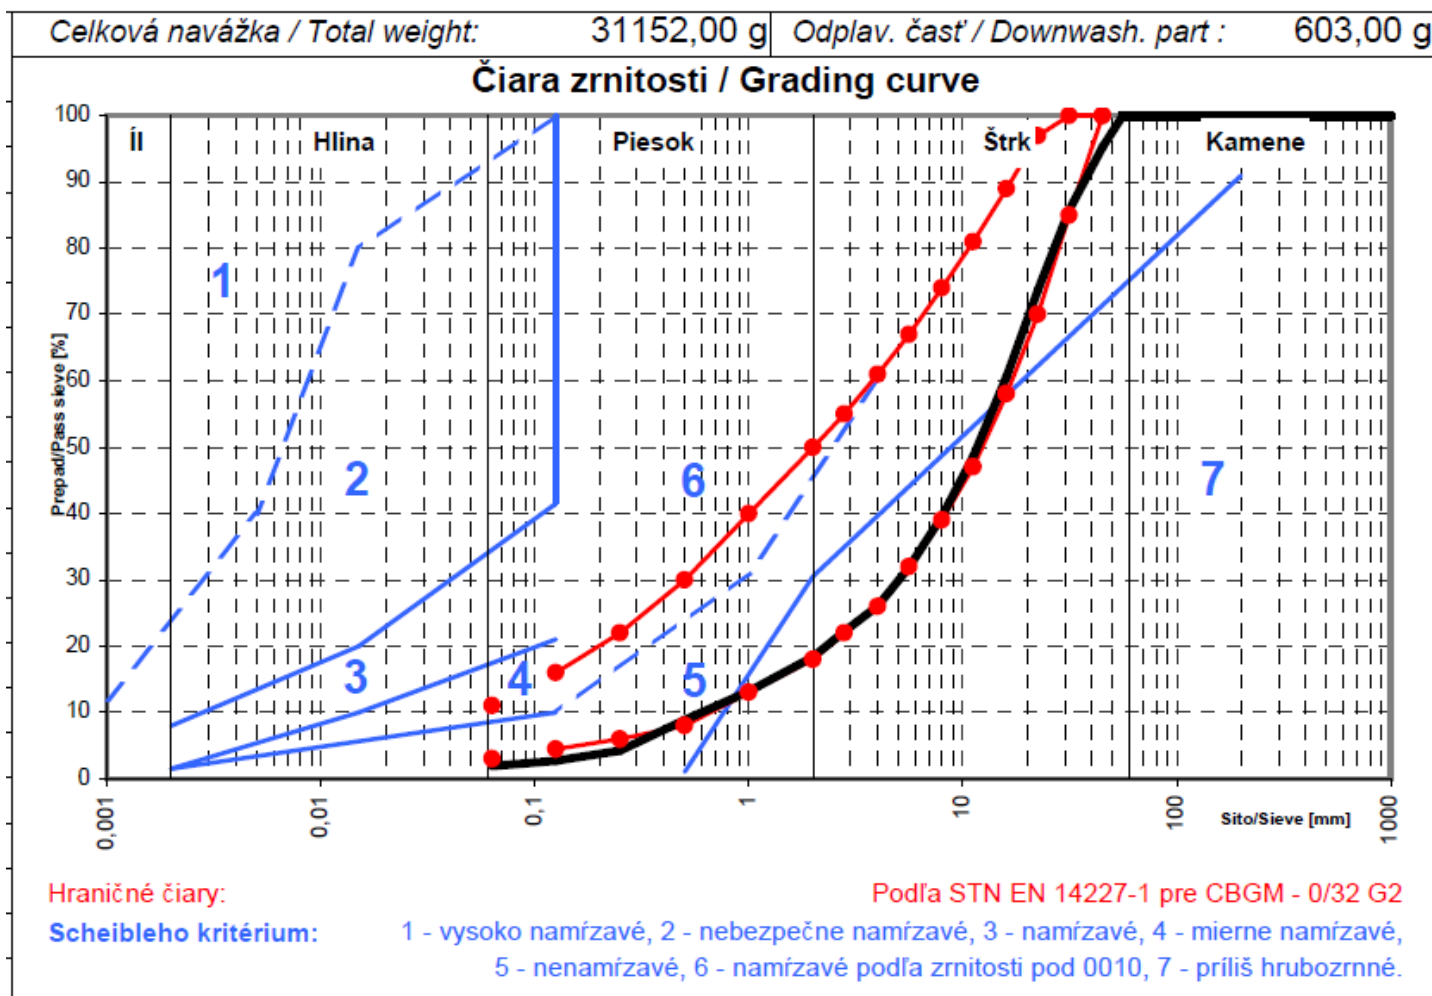
## Čiara zrnitosti materiálu vzniknutého z pôvodných CB dosiek a časti pôvodnej podkladovej vrstvy po rozrušení a frézovaní
