# PODKLADNÍ VRSTVY A PODLOŽÍ VOZOVEK

## Neúnosné podkladní vrstvy a aktivní zóny

Ing. Pavel Ševčík, EXACT ING, s.r.o.

# Stanovení příčin poruch asfaltové vozovky na silnici II/464

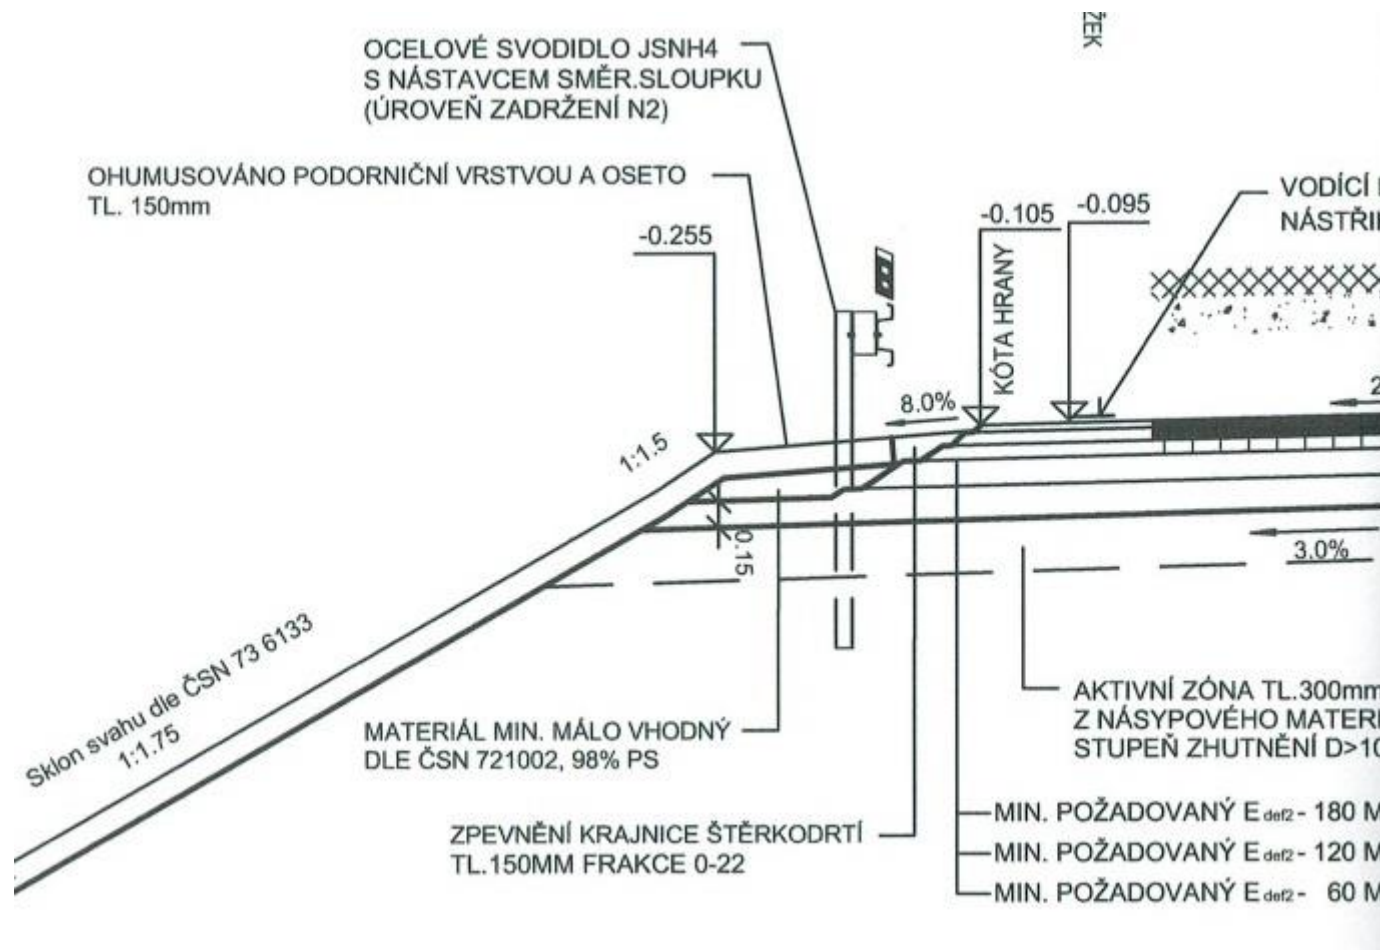
Vzorový příčný řez s odvodněním povrchu pláně vytažením nestmelené vrstvy až po ohumusování.

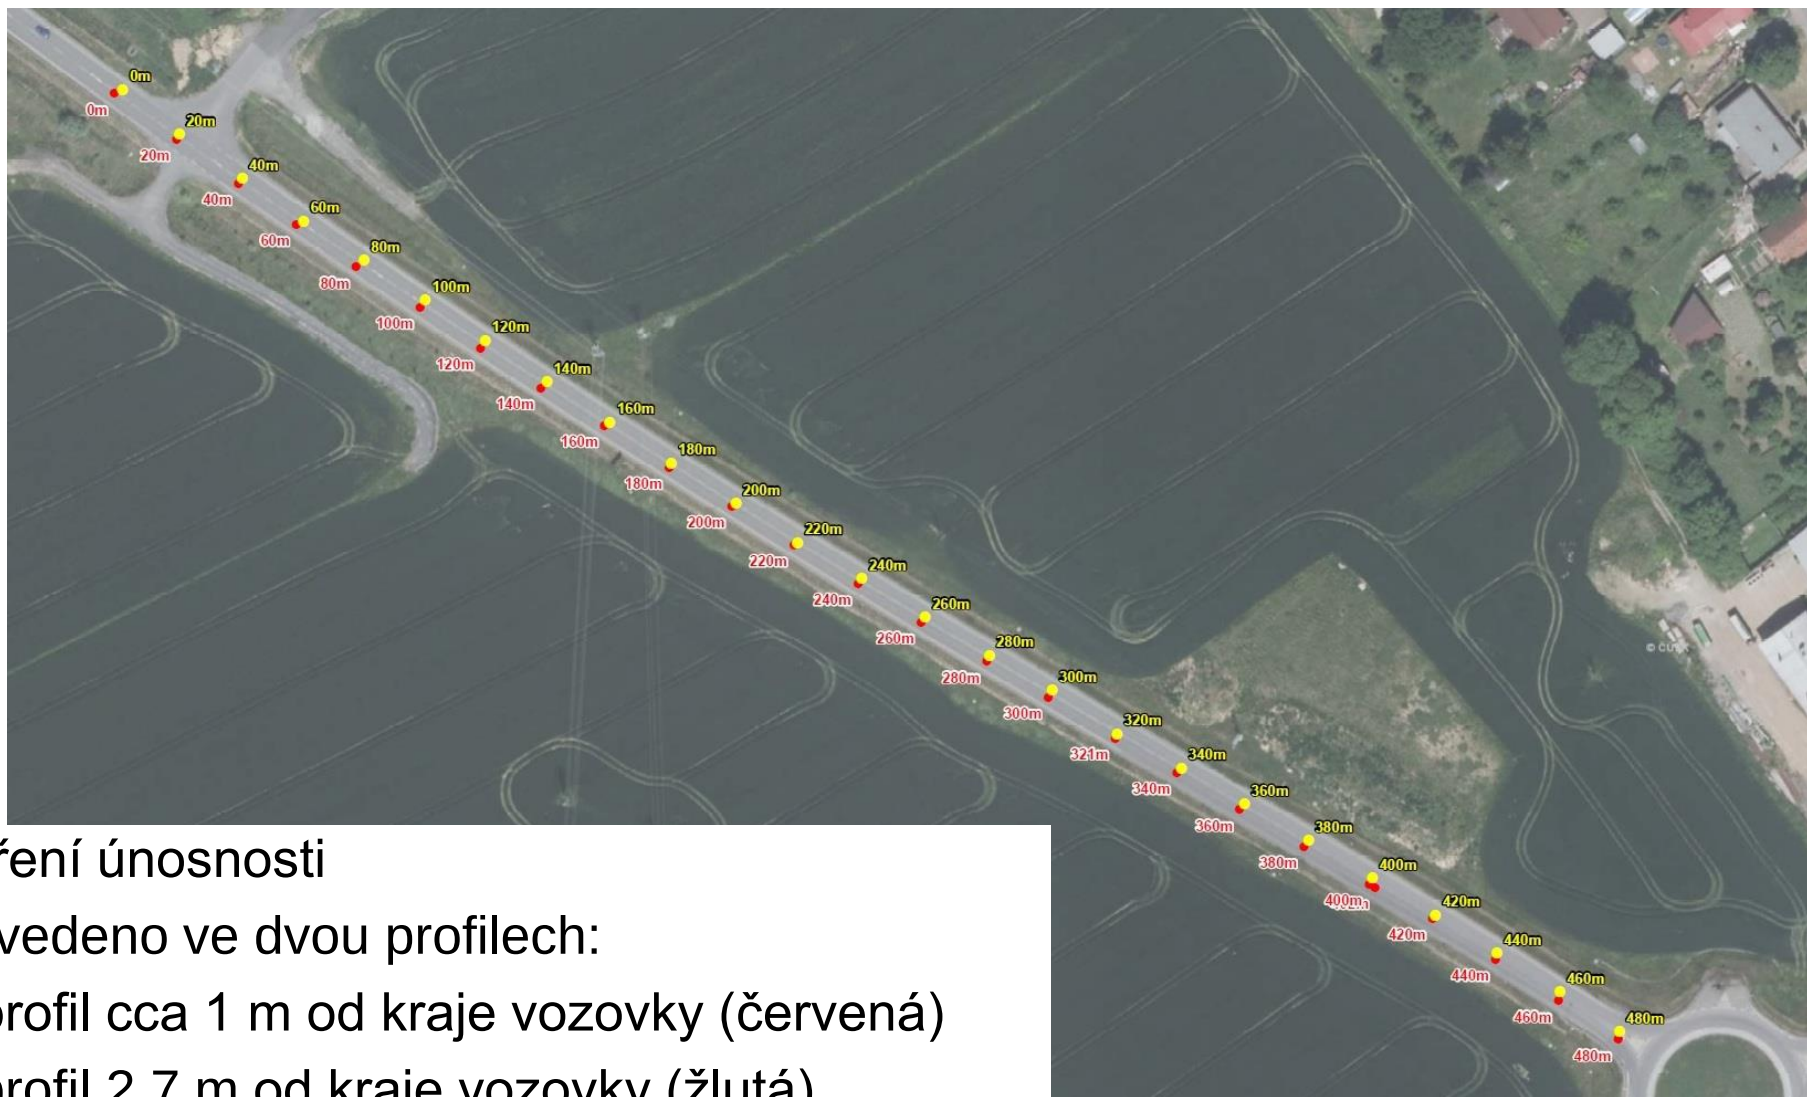
V Profilu 1 ve staničení 0,380-0,420 je tuhost vozovky výrazně nižší než na zbytku úseku (viz graf průhybových čar a tuhosti vozovky). Způsobuje to deformace povrchu vozovky, vyjeté koleje, trhliny v AHV vrstvě.

Tato anomálie nebyla v profilu 2 zjištěna.
